Nr zlecenia: 163/12/03/2025/CarArena STANDARD

## P o g l d o w y R a p o r t S t a n u T e c h n i c z n e g o

Zadanie: Ocena stanu technicznego i określenie wartości rynkowej pojazdu

Rodzaj pojazdu:	Samochód ciężarowy do 3.5t	VIN:	ZFA2500002N06470
Marka:	FIAT	Nr rejestracyjny:	LU073KM
Model pojazdu:	Ducato MAXI 2.3 M-jet MR`16 E6d 3.5t	Nr Info-Ekspert:	045-05864
Wersja:	L3	Rok produkcji:	2020

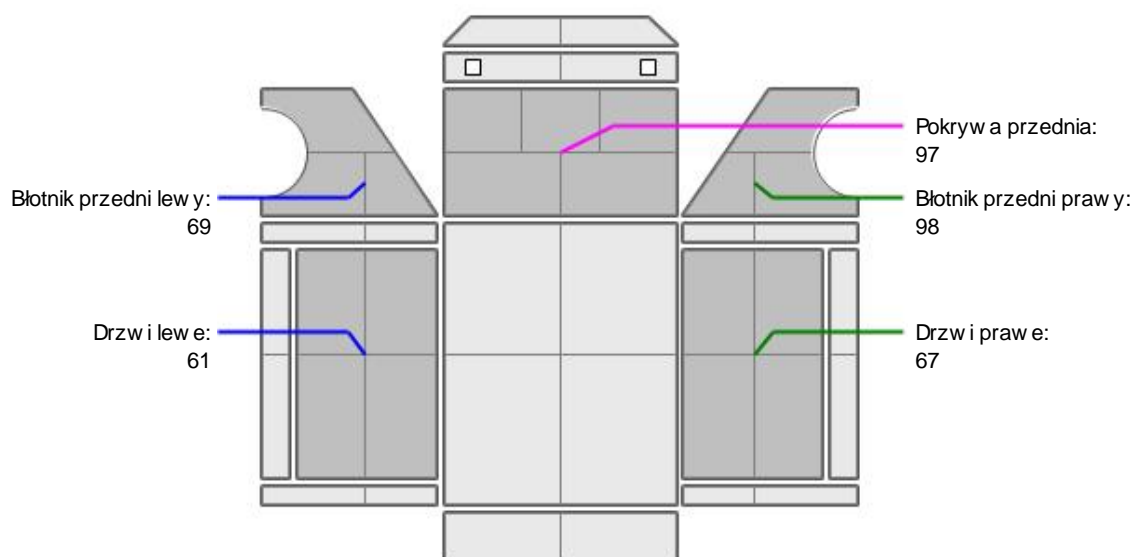
L.p.	Nazwa elementu	L / P	Grubość powłoki [μm]	Opis
1	Pokrywa przednia		97	
2	Błotnik przedni	L	69	
3	Drzwi	L	61	
4	Błotnik przedni	P	98	
5	Drzwi	P	67

Podane przedziały grubości powłoki lakierowej, dotyczą punktów pomiarowych. Nie mogą być traktowane jako gwarancja, że grubość powłoki lakierowej w innych punktach nie wykracza poza te przedziały. Pomiar powłoki lakierowej został wykonany urządzeniem bezdźwiękowym w posiadaniu rzeczoznawcy.
