Nr zlecenia: 162/12/03/2025/CarArena STANDARD

## P o g l d o w y R a p o r t S t a n u T e c h n i c z n e g o

Zadanie: Ocena stanu technicznego i określenie wartości rynkowej pojazdu

Rodzaj pojazdu: <b>Samochód ciarowy do 3.5t</b>	VIN: <b>Z C F C 9 3 5 B 2 L 5 3 2 4 1 7 6</b>
Marka: <b>IVECO</b>	Nr rejestracyjny: <b>LU229KA</b>
Model pojazdu: <b>35-160 Daily MR`19 E6 3.5t</b>	Nr Info-Ekspert: <b>142-08245</b>
Wersja: <b>35S16H</b>	Rok produkcji: <b>2019</b>

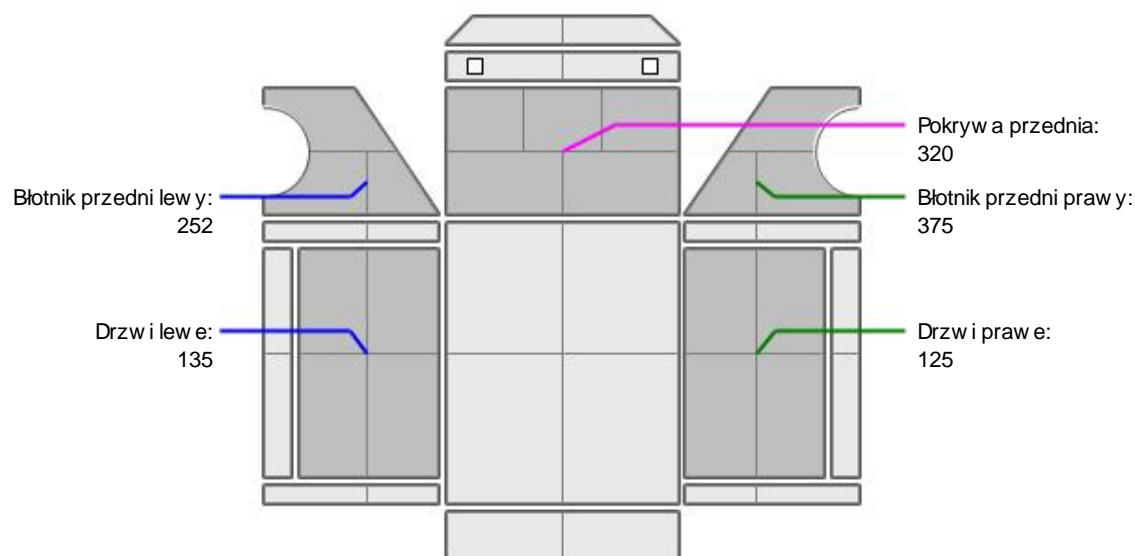
**KABINA KIEROWCY – Opis powłoki lakierowej**

L.p.	Nazwa elementu	L / P	Grubość powłoki [µm]	Opis
1	Pokrywa przednia		320	
2	Błotnik przedni	L	252	
3	Drzwi	L	135	
4	Błotnik przedni	P	375	
5	Drzwi	P	125

Podane przedziały grubości powłoki lakierowej, dotyczą punktów pomiarowych. Nie mogą być traktowane jako gwarancja, a grubość powłoki lakierowej w innych punktach nie wykracza poza te przedziały. Pomiar powłoki lakierowej został wykonany przez dzień budowy w posiadaniu rzeczoznawcy. Pomiar wykonany innym przyrządem może się różnić.
