Nr zlecenia: 160/12/03/2025/CarArena STANDARD

## P o g l d o w y R a p o r t S t a n u T e c h n i c z n e g o

Zadanie: Ocena stanu technicznego i określenie wartości rynkowej pojazdu

Rodzaj pojazdu:	Samochód ciężarowy do 3.5t	VIN:	Z C F C 9 3 5 B 1 L 5 3 2 4 7 8 3
Marka:	IVECO	Nr rejestracyjny:	LU254KA
Model pojazdu:	35-160 Daily MR`19 E6 3.5t	Nr Info-Ekspert:	142-08245
Wersja:	35S16H	Rok produkcji:	2019

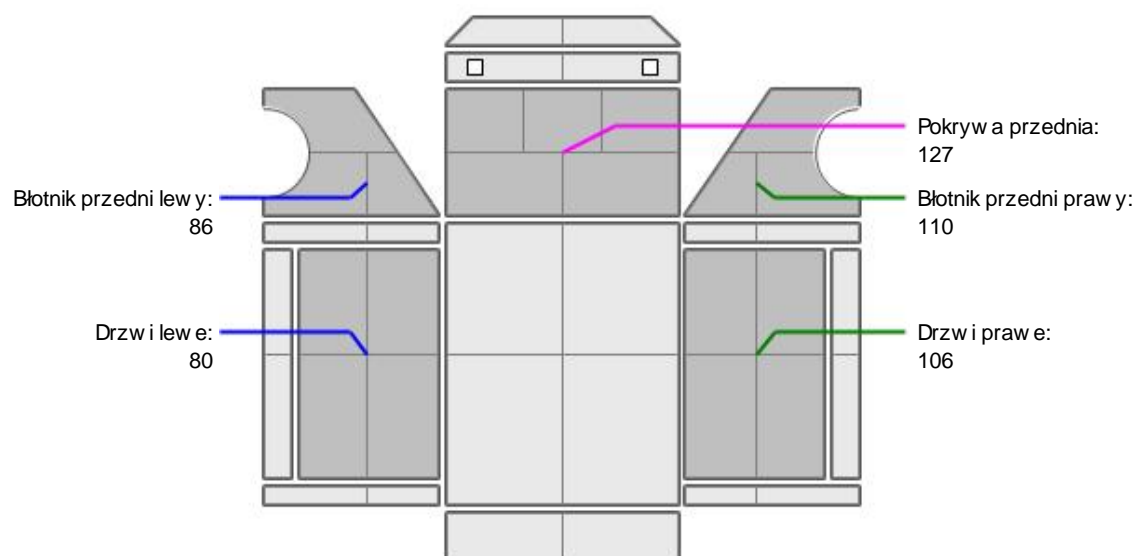
### KABINA KIEROWCY – Opis powłoki lakierowej

L.p.	Nazwa elementu	L / P	Grubość powłoki [µm]	Opis
1	Pokrywa przednia		127	
2	Błotnik przedni	L	86

3	Drzwi	L	80	
4	Błotnik przedni	P	110	
5	Drzwi	P	106

Podane przedziały grubo ci powłoki lakierowej, dotycz punktów pomiarowych. Nie mog by traktowane jako gwarancja, e grubo powłoki lakierowej w innych punktach nie wykracza poza te przedziały. Pomiar powłoki lakierowej został wykonany urz dzeniem b d cym w posiadaniu rzeczoznawcy. Pomiar wykonany innym przyrz dem mo e si ró ni .
