P o g l d o w y R a p o r t S t a n u T e c h n i c z n e g o

Zadanie: Ocena stanu technicznego i określenie wartości rynkowej pojazdu

Rodzaj pojazdu: Samochód ciężarowy do 3.5t	VIN: Z C F C 9 3 5 B 5 L 5 3 2 4 4 6 3
Marka: IVECO	Nr rejestracyjny: LU257KA
Model pojazdu: 35-160 Daily MR`19 E6 3.5t	Nr Info-Ekspert: 142-08245
Wersja: 35S16H	Rok produkcji: 2019

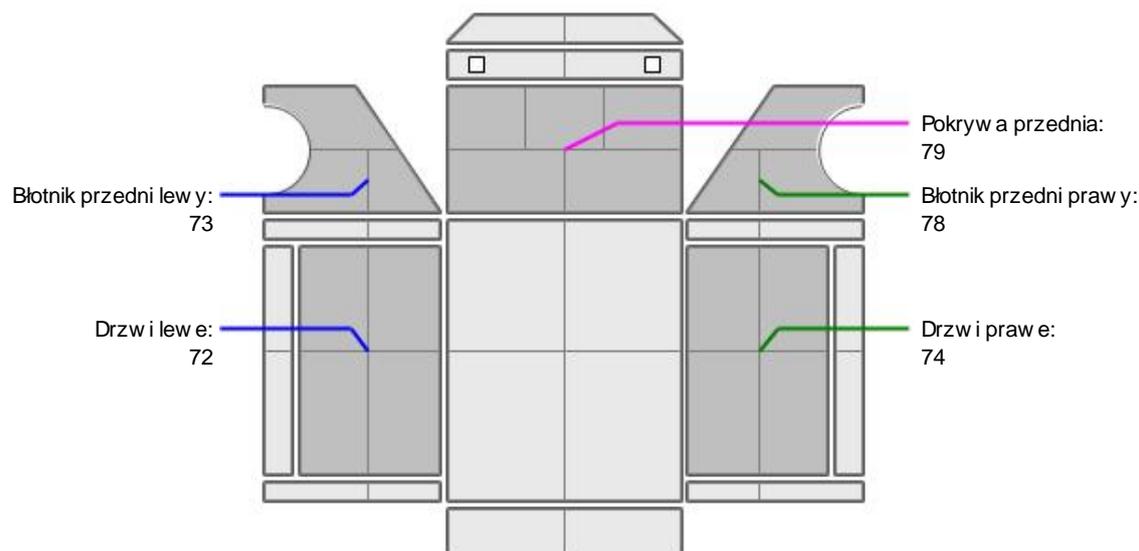
L.p.	Nazwa elementu	L / P	Grubość powłoki [µm]	Opis
1	Pokrywa przednia		79	
2	Błotnik przedni	L	73	
3	Drzwi	L	72

4	Błotnik przedni	P	78	
5	Drzwi	P	74
