Nr zlecenia: 157/12/03/2025/CarArena STANDARD

## P o g l d o w y R a p o r t S t a n u T e c h n i c z n e g o

Zadanie: Ocena stanu technicznego i określenie wartości rynkowej pojazdu

Rodzaj pojazdu:	Samochód ciężarowy do 3.5t	VIN:	Z C F C 9 3 5 B 3 L 5 3 2 4 4 6 2
Marka:	IVECO	Nr rejestracyjny:	LRYUM06
Model pojazdu:	35-160 Daily MR`19 E6 3.5t	Nr Info-Expert:	142-08245
Wersja:	35S16H	Rok produkcji:	2019

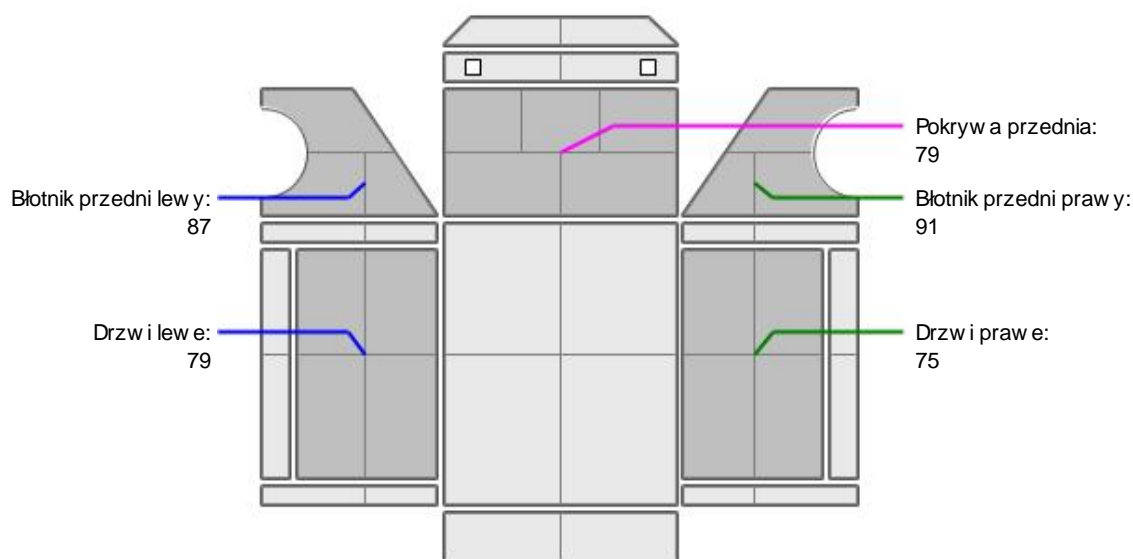
### KABINA KIEROWCY – Opis powłoki lakierowej

L.p.	Nazwa elementu	L / P	Grubość powłoki [µm]	Opis
1	Pokrywa przednia		79

2	Błotnik przedni	L	87	
3	Drzwi	L	79	
4	Błotnik przedni	P	91	
5	Drzwi	P	75

Podane przedziały grubo ci powłoki lakierowej, dotyczą punktów pomiarowych. Nie mogą być traktowane jako gwarancja, a grubość powłoki lakierowej w innych punktach nie wykracza poza te przedziały. Pomiar powłoki lakierowej został wykonany urzędowo z dniem bieżącym w posiadaniu rzeczoznawcy. Pomiar wykonany innym przyrządem może się różnić.
