Nr zlecenia: 117/18/02/2025/CarArena STANDARD

## Poglądowy Raport Stanu Technicznego

Zadanie: Ocena stanu technicznego i określenie wartości rynkowej pojazdu

| DANE IDENTYFIKACYJNE POJAZDU | | Dane: [D] III-2025 | |
|---|---|---|---|
| Marka: | IVECO | Nr rejestracyjny: | LU789NJ |

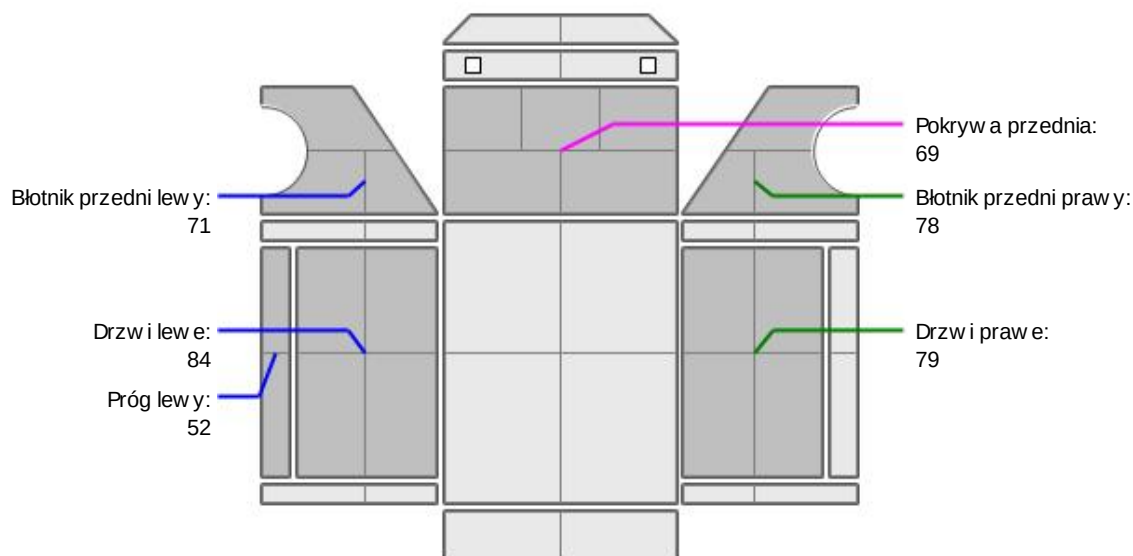
### KABINA KIEROWCY – Opis powłoki lakierowej

| L.p. | Nazwa elementu | L / P | Grubość powłoki [μm] | Opis |
| 1 | Pokrywa przednia | | 69 | |
| 2 | Błotnik przedni | L | 71 | |
| 3 | Próg | L | 52 | |
| 4 | Drzwi | L | 84 | |
| 5 | Błotnik przedni | P | 78 | |
| 6 | Drzwi | P | 79 | |

Podane przedziały grubości powłoki lakierowej, dotyczą punktów pomiarowych. Nie mogą być traktowane jako gwarancja, że grubość powłoki lakierowej w innych punktach nie wykracza poza te przedziały. Pomiar powłoki lakierowej został wykonany urządzeniem będącym w posiadaniu rzeczoznawcy. Pomiar wykonany innym przyrządem może się różnić.
