## P o g l d o w y R a p o r t S t a n u T e c h n i c z n e g o

Zadanie: Ocena stanu technicznego i okre lenie warto ci rynkowej pojazdu

Rodzaj pojazdu:	Samochód ci arowy do 3.5t	VIN:	Z C F C D 3 5 B 6 N 5 4 6 5 5 4 4
Marka:	IVECO	Nr rejestracyjny:	LU872NH
Model pojazdu:	35-180 Daily MR`22 E6 3.5t	Nr Info-Ekspert:	142-13685
Wersja:	35S18H	Rok produkcji:	2022

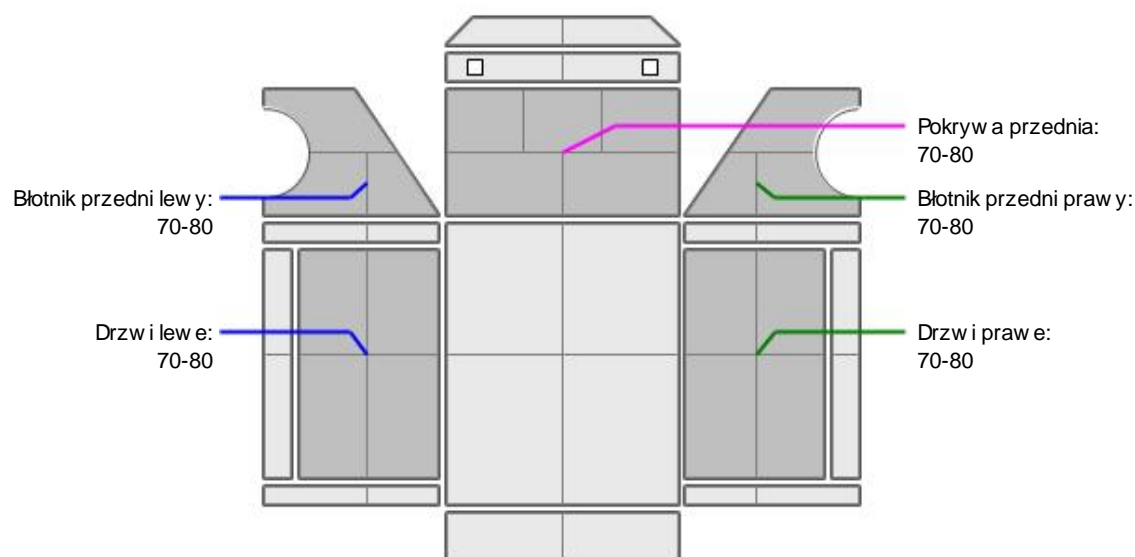
L.p.	Nazwa elementu	L / P	Grubość powłoki [μm]	Opis
1	Pokrywa przednia		70-80	
2	Błotnik przedni	L	70-80

3	Drzwi	L	70-80	
4	Błotnik przedni	P	70-80	
5	Drzwi	P	70-80

Podane przedziały grubości powłoki lakierowej, dotyczą punktów pomiarowych. Nie mogą być traktowane jako gwarancja, a grubość powłoki lakierowej w innych punktach nie wykracza poza te przedziały. Pomiar powłoki lakierowej został wykonany urzędowo z dniem bieżącym w posiadaniu rzeczoznawcy. Pomiar wykonany innym przyrządem może się różnić.
