# **P o g l ą d o w y   R a p o r t   S t a n u   T e c h n i c z n e g o**

Zadanie: Ocena stanu technicznego i określenie wartości rynkowej pojazdu

| DANE IDENTYFIKACYJNE POJAZDU (*) | | Dane: [C] III-2025 | |
|---|---|---|---|
| Rodzaj pojazdu: | Samochód ciężarowy | VIN: | WDB9506011L542929 |
| Marka: | MERCEDES-BENZ | Nr rejestracyjny: | TK0939K |

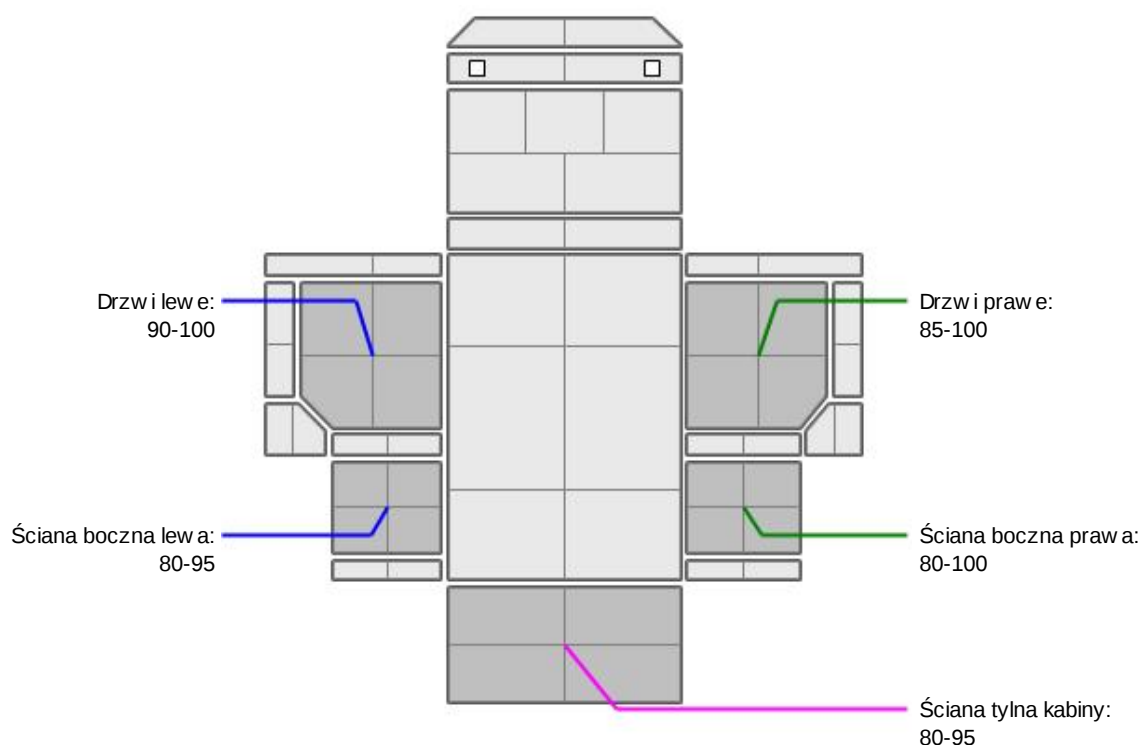
## KABINA KIEROWCY – Opis powłoki lakierowej

| L.p. | Nazwa elementu | L / P | Grubość powłoki [μm] | Opis |
| 1 | Drzwi | L | 90-100 | |
