Poglądowy raport stanu technicznego

Zadanie: Ocena stanu technicznego i określenie wartości rynkowej pojazdu

DANE IDENTYFIKACYJNE POJAZDU		Dane: [D] III-2025
Rodzaj pojazdu:	Samochód ciężarowy do 3.5t	VIN: W0VMRY606JB152762
Marka:	OPEL	Nr rejestracyjny: WY993CS
Model pojazdu:	Movano 2.3 CDTI MR`14 E6 3.5t	Nr Info-Ekspert: 028-06357
Wersja:	L2H3	Rok produkcji: 2018
Wskaźnik drogomierza	280409 km	
Data pierwszej rejestracji	23.11.2018	
Data wykonania badania technicznego	10.01.2026	
Rodzaj nadwozia	furgon z wysokim dachem 4 drzwiowy 3 osobowy	
Dop. masa całkowita / ładowność	3500 kg / 1485 kg	
Liczba osi / Rodzaj napędu / Skrzynia biegów	2 / przedni (4x2) / manualna	
Rozstaw osi	3682 mm	
Jednostka napędowa	z zapłonem samoczynnym	
Pojemność / Moc silnika	2299 ccm / 96kW (131KM)	
Liczba cylindrów / Układ cylindrów	4 / rzędowy	
Norma spalin	E6	
Kolor powłoki lakierowej, (rodzaj lakieru)	Biały 2-warstwowy typu uni

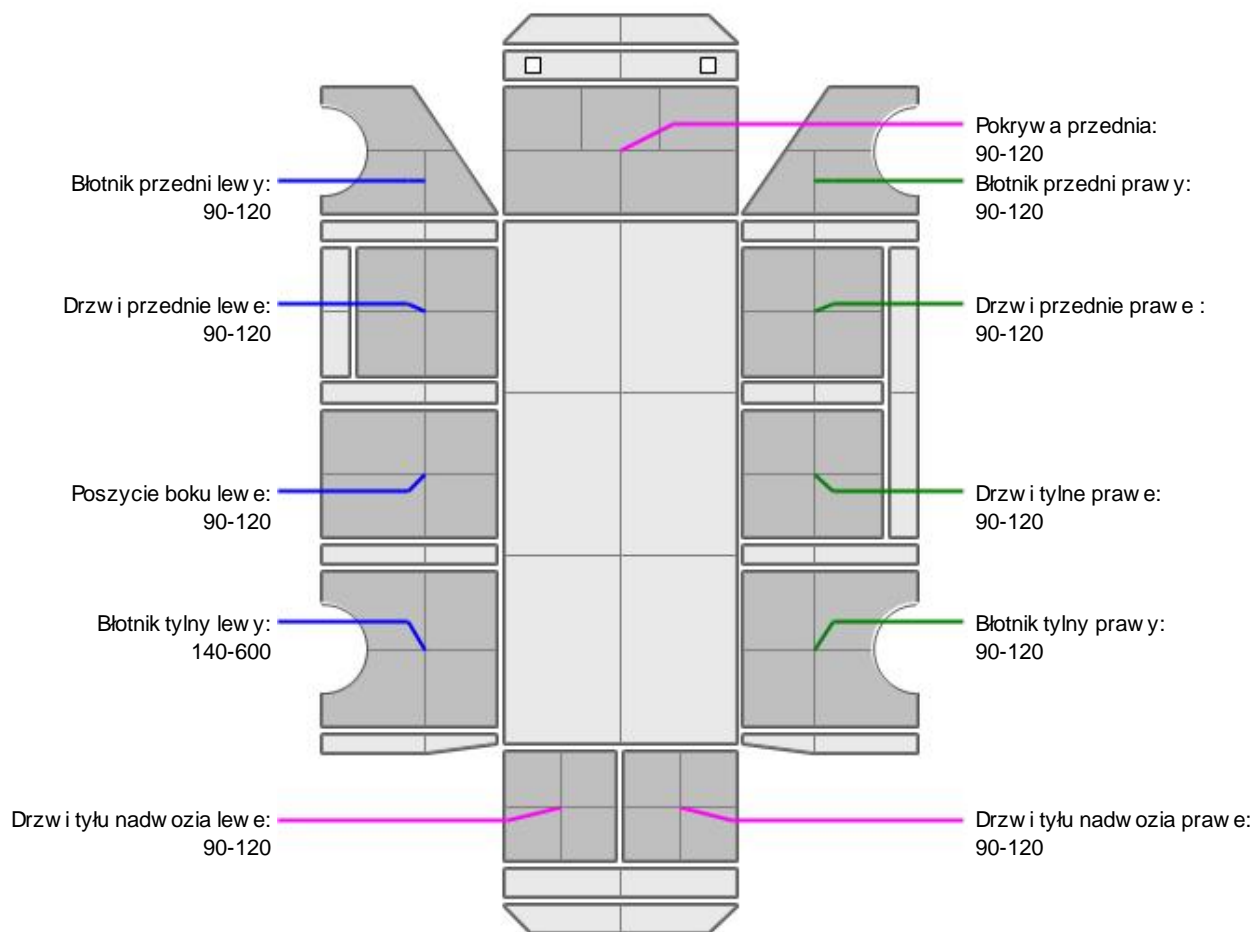
NADWOZIE – Opis powłoki lakierowej

L.p.	Nazwa elementu	L / P	Grubość powłoki [µm]	Opis
1	Pokrywa przednia		90-120	
2	Błotnik przedni	L	90-120	
3	Drzwi przednie	L	90-120	
4	Poszycie boku	L	90-120	
5	Błotnik tylny	L	140-600	
6	Drzwi tyłu nadwozia		90-120	
7	Błotnik przedni	P	90-120	
8	Drzwi przednie	P	90-120	
9	Drzwi tylne	P	90-120	
10	Błotnik tylny	P	90-120	
11	Drzwi tyłu nadwozia		90-120

Podane przedziały grubości powłoki lakierowej, dotyczą punktów pomiarowych. Nie mogą być traktowane jako gwarancja, że grubość powłoki lakierowej w innych punktach nie wykracza poza te przedziały. Pomiar powłoki lakierowej został wykonany urządzeniem bezdźwiękowym w posiadaniu rzeczoznawcy. Pomiar wykonany innym przyrządem może się różnić.
