P o g l d o w y R a p o r t S t a n u T e c h n i c z n e g o

Zadanie: Ocena stanu technicznego i określenie wartości rynkowej pojazdu

Marka: **KIA**

Model pojazdu: **Ceed 1.5 MR`22 E6**

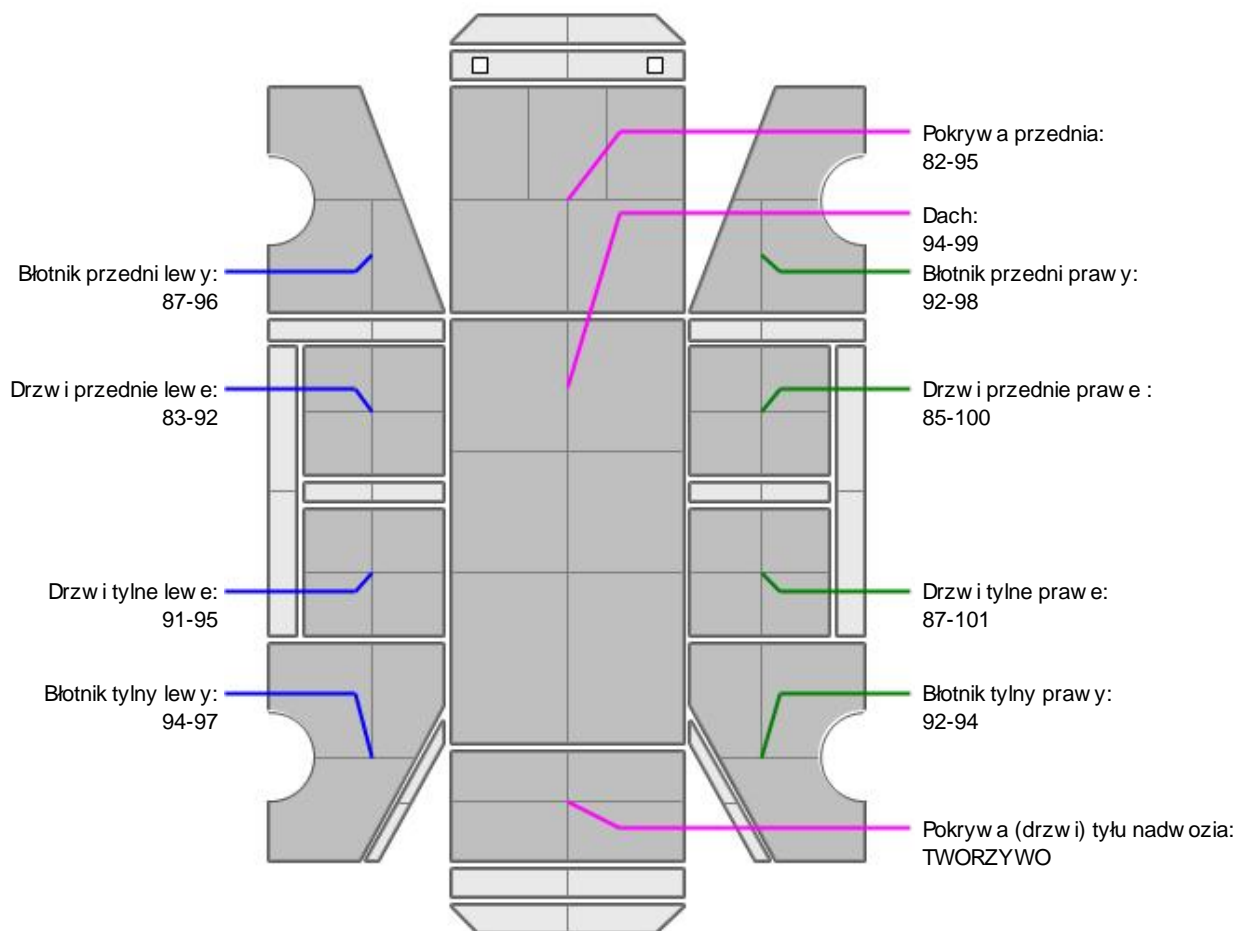
L.p.	Nazwa elementu	L / P	Grubość powłoki [µm]	Opis
1	Pokrywa przednia		82-95	
2	Dach		94-99	
3	Błotnik przedni	L	87-96	
4	Drzwi przednie	L	83-92	
5	Drzwi tylne	L	91-95	
6	Błotnik tylny	L	94-97	
7	Błotnik przedni	P	92-98	
8	Drzwi przednie	P	85-100	
9	Drzwi tylne	P	87-101	
10	Błotnik tylny	P	92-94	
11	Pokrywa (drzwi) tyłu nadwozia		TWORZYWO

Podane przedziały grubości powłoki lakierowej, dotyczą punktów pomiarowych. Nie mogą być traktowane jako gwarancja, że grubość powłoki lakierowej w innych punktach nie wykracza poza te przedziały. Pomiar powłoki lakierowej został wykonany urządzeniem bezdźwiękowym w posiadaniu rzeczoznawcy. Pomiar wykonany innymi przyrządami może się różnić.
