Nr zlecenia: 116/18/03/2025/CarArena STANDARD

P o g l d o w y R a p o r t S t a n u T e c h n i c z n e g o

Zadanie: Ocena stanu technicznego i okre lenie warto ci rynkowej pojazdu

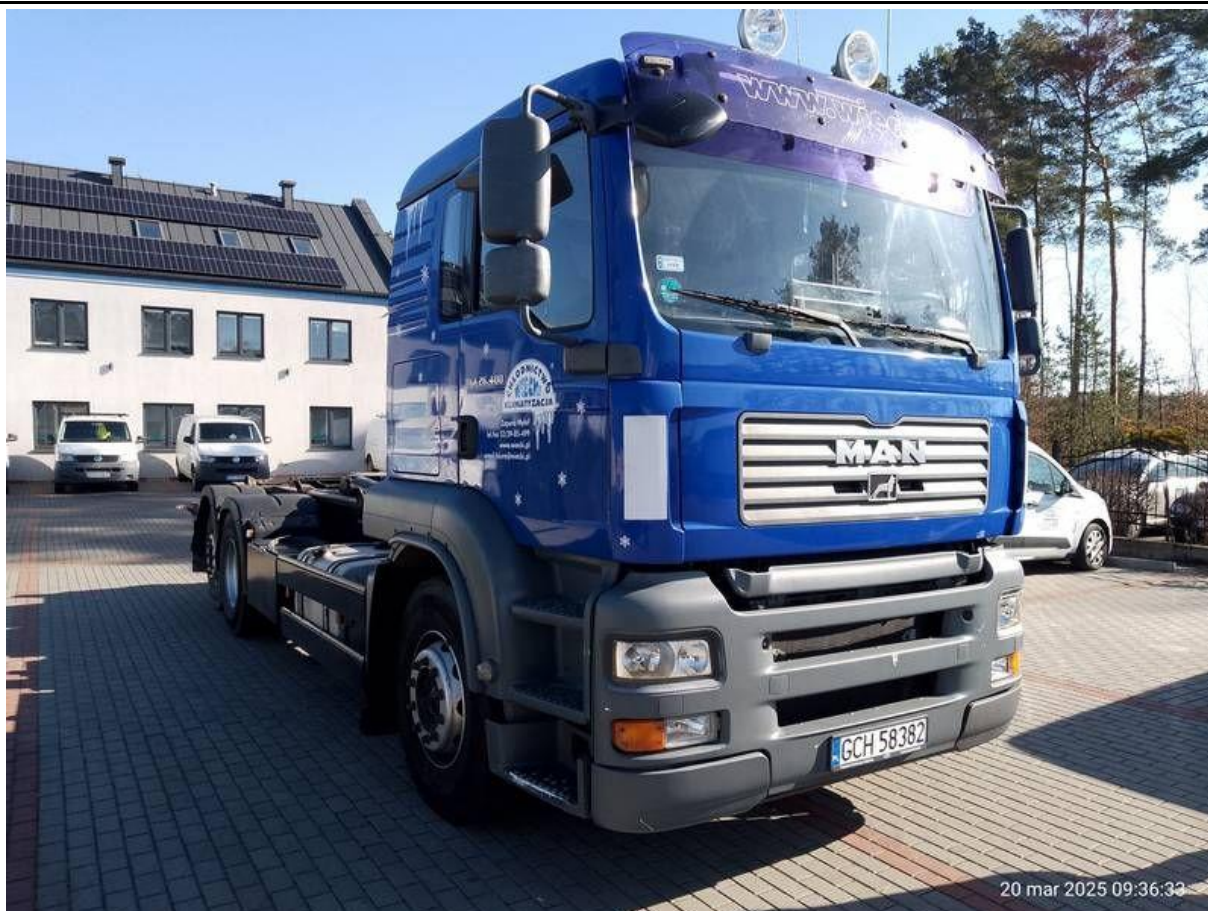
L.p.	Nazwa elementu	L / P	Rodzaj uszkodzenia	Opis	Fot. nr
1	Błotnik przedni	P	P kni cia

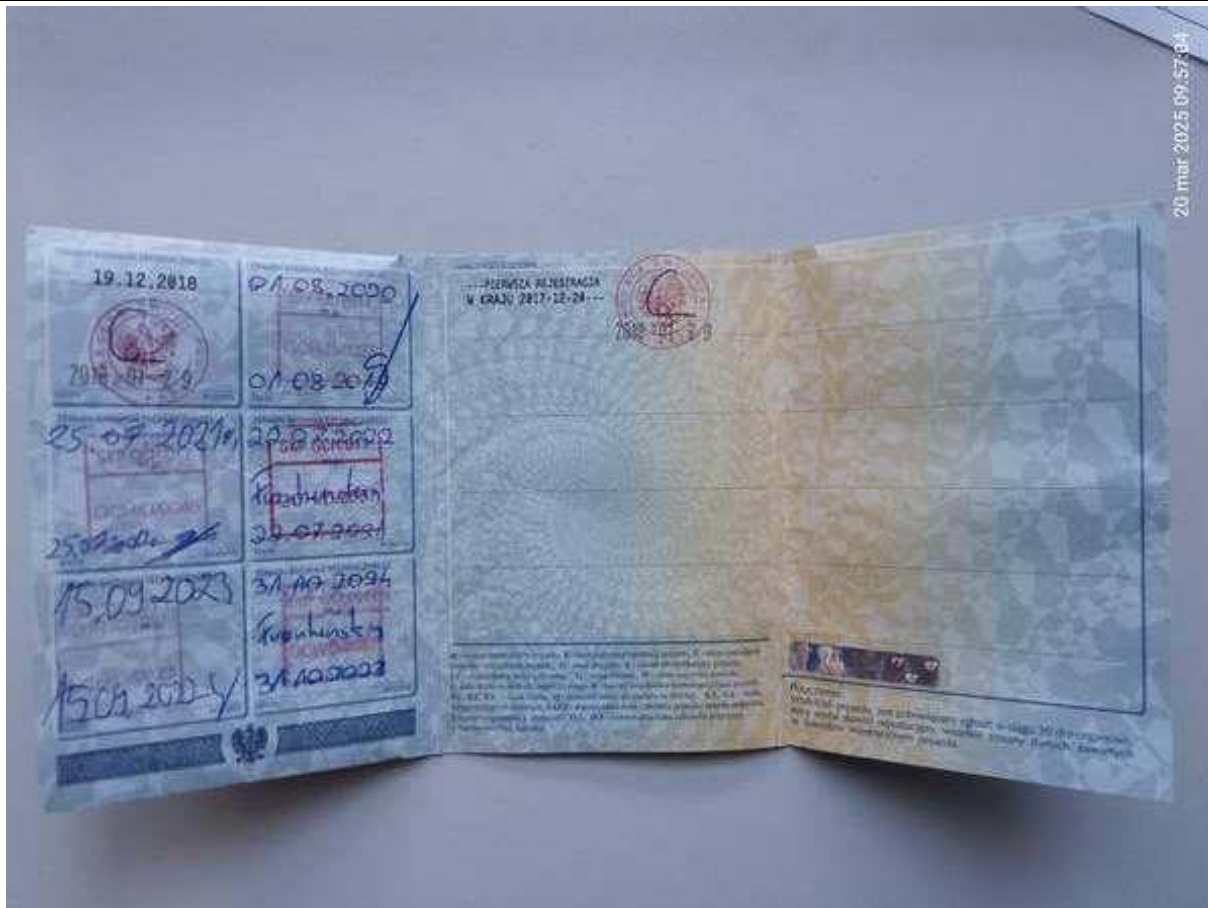
Fot. nr 54

RODZAJ POJAZDU SAMOCHÓD CIĘŻAROWY		WSPÓLNOTA EUROPEJSKA RZECZPOSPOLITA POLSKA Dowód Rejestacyjny	
PRZEZNACZENIE PRZEWOZ TOWARÓW		STAROSTA CHOJNICKI ul. 31-GO STYCZNIA 56 89-600 CHOJNICE	
ROK PRODUKTU 2007	RODZAJOWA MASY 15170 kg	F ₁ 26000 kg F ₂ 26000 kg F ₃ 40000 kg	ORGAN WYDANYC A GCH 58382
WARTOŚĆ DOP. NAJW. OSI 112,70 kN	NA KARTY POJAZDU AAC5374043	G 10030 kg J ---	0.1 MAN 0.2 ---
QR CODE		K ---	D 0.3 TGA
SERIA DR/BAN 5308902		L 3 O ₁ 24000 kg O ₂ 1500 kg	E WMAH18ZZ17W090706
		P ₁ 10518,00 cm ³ P ₂ 294,00 kW	B 27.04.2007 22.12.2017 H ---
		P ₃ D Q ---	SERIA DR/BAN 5308902
		S ₁ 2 S ₂ ---	SERIA DR/BAN 5308902
