Nr zlecenia: 28/18/03/2025/CarArena STANDARD

P o g l d o w y R a p o r t S t a n u T e c h n i c z n e g o

Zadanie: Ocena stanu technicznego i określenie wartości rynkowej pojazdu

Rodzaj pojazdu:	Samochód osobowy	VIN:	W B A 3 1 A J 0 8 0 C M 4 4 9 3 3
Marka:	BMW	Nr rejestracyjny:	DW1UT30
Model pojazdu:	530 Touring Diesel MR`21 E6d G31	Nr Info-Ekspert:	003-06331
Wersja:	xDrive Luxury Line Steptronic	Rok produkcji:	2022

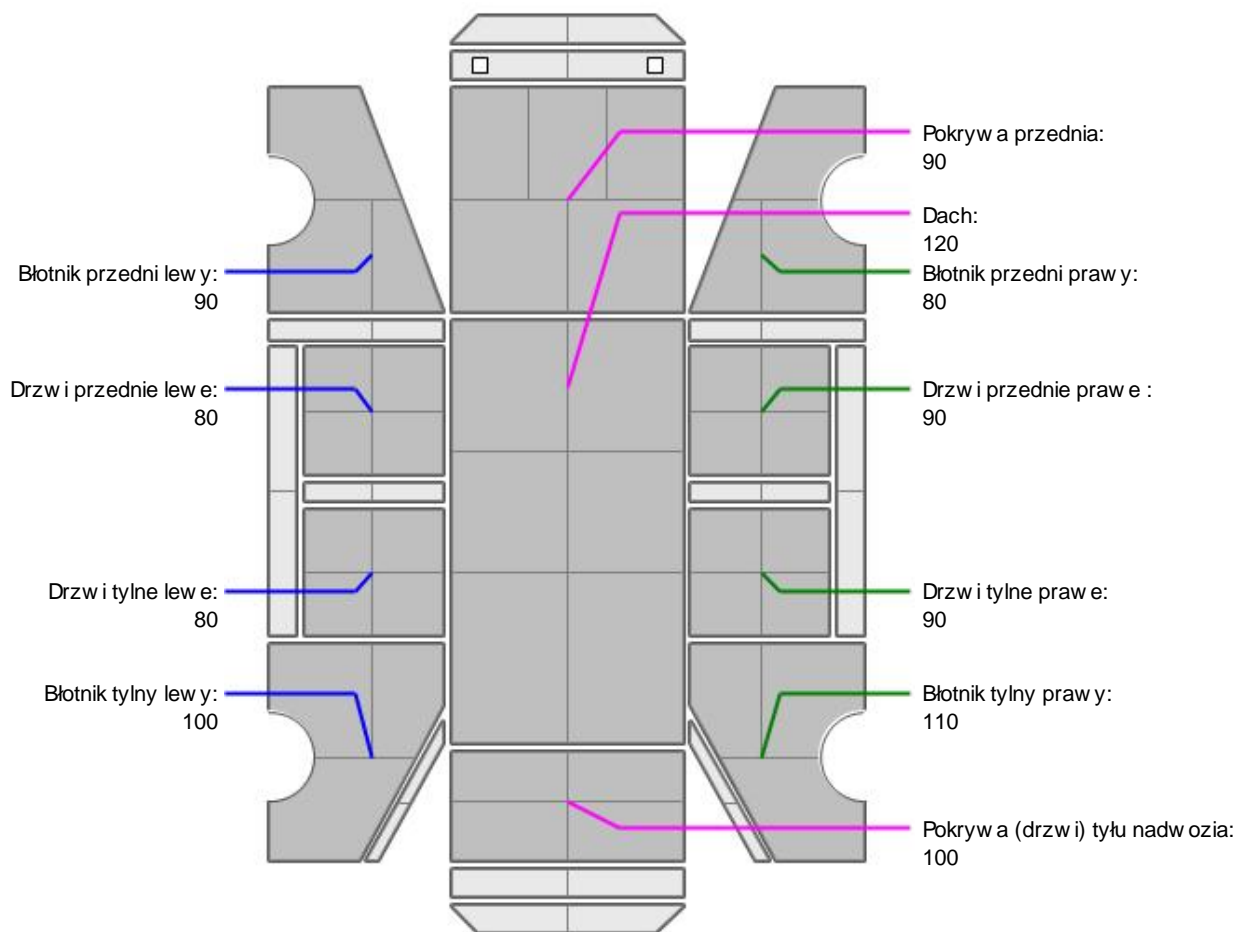
L.p.	Nazwa elementu	L / P	Grubość powłoki [μm]	Opis
1	Pokrywa przednia		90	
2	Dach		120	
3	Błotnik przedni	L	90	
4	Drzwi przednie	L	80	
5	Drzwi tylne	L	80	
6	Błotnik tylny	L	100	
7	Błotnik przedni	P	80	
8	Drzwi przednie	P	90	
9	Drzwi tylne	P	90	
10	Błotnik tylny	P	110	
11	Pokrywa (drzwi) tyłu nadwozia		100

Podane przedziały grubości powłoki lakierowej, dotyczą punktów pomiarowych. Nie mogą być traktowane jako gwarancja, że grubość powłoki lakierowej w innych punktach nie wykracza poza te przedziały. Pomiar powłoki lakierowej został wykonany urządzeniem budowlanym w posiadaniu rzeczoznawcy. Pomiar wykonany innym przyrządem może się różnić.
