Nr zlecenia: 39/04/03/2025/CarArena STANDARD

P o g l d o w y R a p o r t S t a n u T e c h n i c z n e g o

Zadanie: Ocena stanu technicznego i określenie wartości rynkowej pojazdu

Rodzaj pojazdu: Samochód ciarowy do 3.5t	VIN: WV1ZZZ2EZD6001539
Marka: VOLKSWAGEN	Nr rejestracyjny: SB149AK
Model pojazdu: Crafter GP 35 TDI-CR MR`12 E5 3.5t	Nr Info-Ekspert: 040-06090
Wersja:	Rok produkcji: 2012

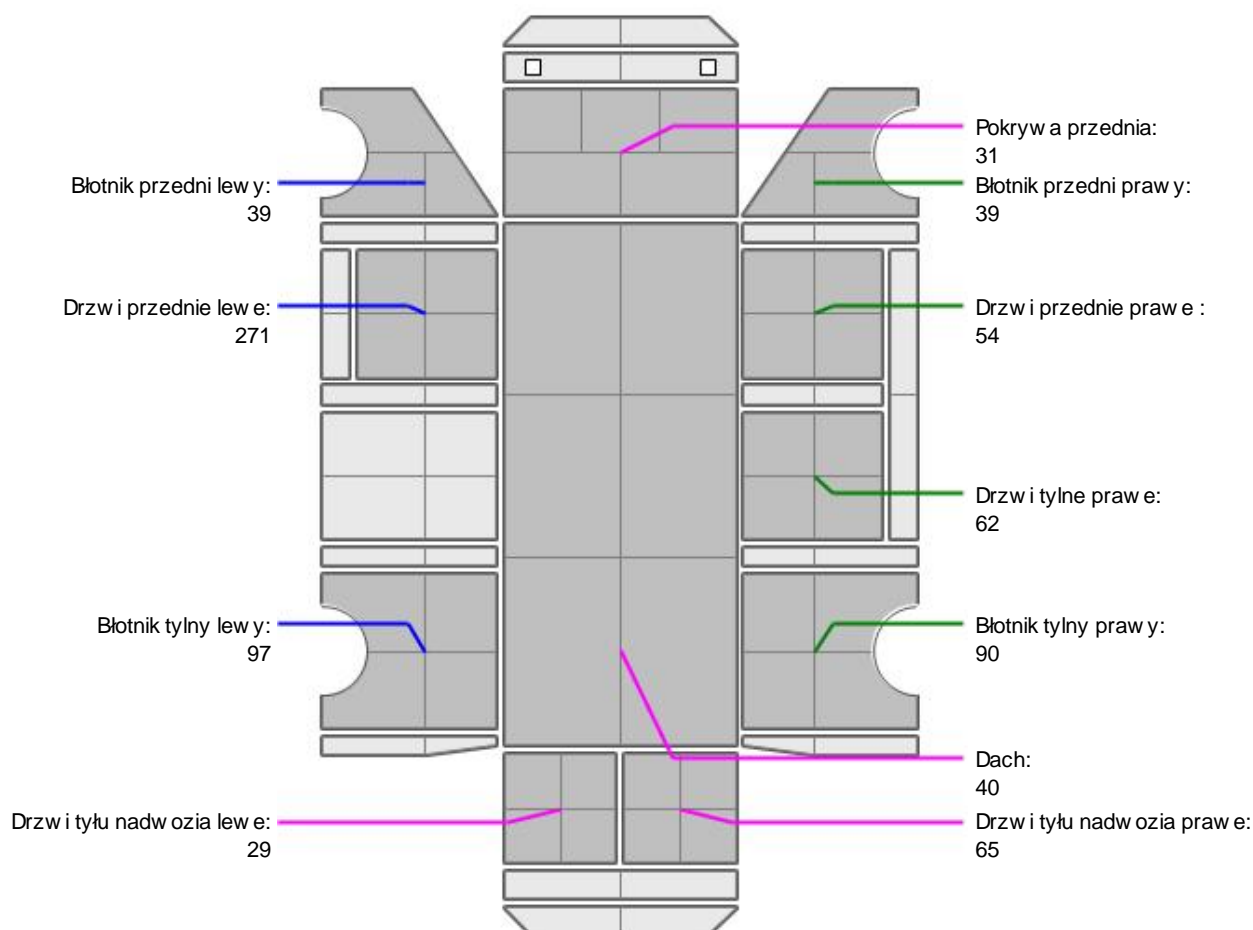
NADWOZIE – Opis powłoki lakierowej

L.p.	Nazwa elementu	L / P	Grubość powłoki [μm]	Opis
1	Pokrywa przednia		31	
2	Dach		40	
3	Błotnik przedni	L	39	
4	Drzwi przednie	L	271	
5	Błotnik tylny	L	97	
6	Drzwi tyłu nadwozia		29	
7	Błotnik przedni	P	39	
8	Drzwi przednie	P	54	
9	Drzwi tylne	P	62	
10	Błotnik tylny	P	90	
11	Drzwi tyłu nadwozia		65

Podane przedziały grubości powłoki lakierowej, dotyczą punktów pomiarowych. Nie mogą być traktowane jako gwarancja, że grubość powłoki lakierowej w innych punktach nie wykracza poza te przedziały. Pomiar powłoki lakierowej został wykonany urządzeniem bezdźwiękowym w posiadaniu rzeczoznawcy. Pomiar wykonany innym przyrządem może się różnić.
