P o g l d o w y R a p o r t S t a n u T e c h n i c z n e g o

Zadanie: Ocena stanu technicznego i określenie wartości rynkowej pojazdu

Rodzaj pojazdu: Samochód osobowy	VIN: W0VECYHZJKJ566639
Marka: OPEL	Nr rejestracyjny: WP6376R
Model pojazdu: Combo Life Diesel MR`18 E6	Nr Info-Ekspert: 028-06833
Wersja: Essentia S&S	Rok produkcji: 2019

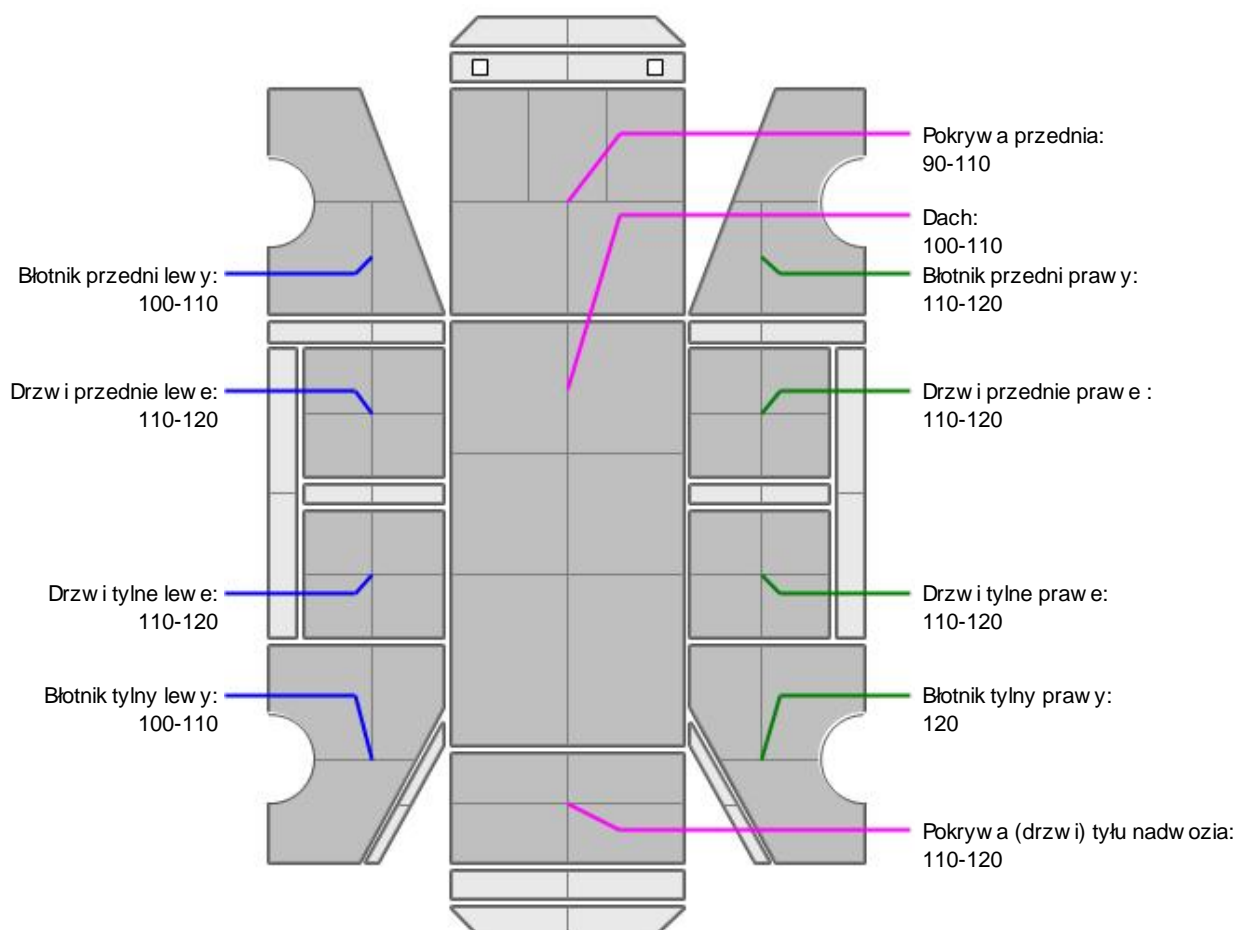
NADWOZIE – Opis powłoki lakierowej

L.p.	Nazwa elementu	L / P	Grubość powłoki [µm]	Opis
1	Pokrywa przednia		90-110	
2	Dach		100-110	
3	Błotnik przedni	L	100-110	
4	Drzwi przednie	L	110-120	
5	Drzwi tylne	L	110-120	
6	Błotnik tylny	L	100-110	
7	Błotnik przedni	P	110-120	
8	Drzwi przednie	P	110-120	
9	Drzwi tylne	P	110-120	
10	Błotnik tylny	P	120	
11	Pokrywa (drzwi) tyłu nadwozia		110-120

Podane przedziały grubości powłoki lakierowej, dotyczą punktów pomiarowych. Nie mogą być traktowane jako gwarancja, że grubość powłoki lakierowej w innych punktach nie wykracza poza te przedziały. Pomiar powłoki lakierowej został wykonany urządzeniem bezdźwiękowym w posiadaniu rzeczoznawcy. Pomiar wykonany innym przyrządem może się różnić.
