Nr zlecenia: 142/11/03/2025/CarArena STANDARD

## Poglądowy Raport Stanu Technicznego

Zadanie: Ocena stanu technicznego i określenie wartości rynkowej pojazdu

| DANE IDENTYFIKACYJNE POJAZDU | | Dane: [C] III-2025 | |
|---|---|---|---|
| Marka: | SCANIA | Nr rejestracyjny: | TK3889T |

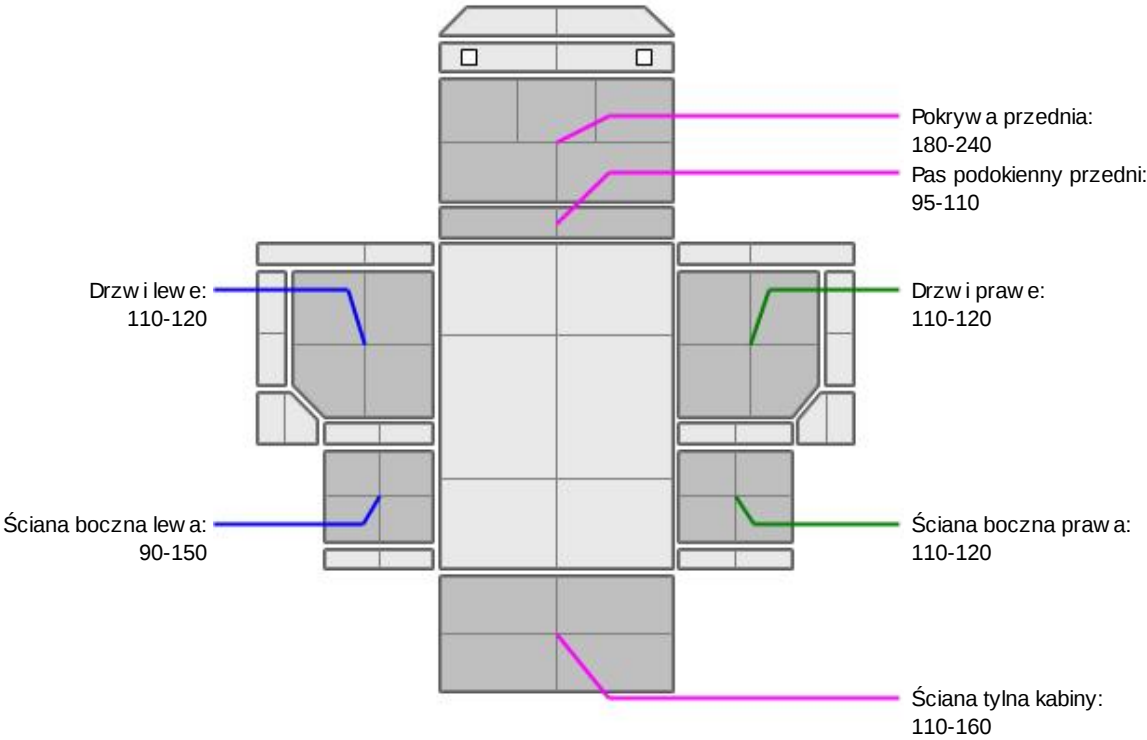
**KABINA KIEROWCY – Opis powłoki lakierowej**

| L.p. | Nazwa elementu | L / P | Grubość powłoki [µm] | Opis |
| 1 | Pokrywa przednia | | 180-240 | |
| 2 | Pas podokienny przedni | | 95-110 | |
| 3 | Drzwi | L | 110-120 | |
| 4 | Ściana boczna | L | 90-150 | |
| 5 | Drzwi | P | 110-120 | |
| 6 | Ściana boczna | P | 110-120 | |
| 7 | Ściana tylna kabiny | | 110-160 | |

Podane przedziały grubości powłoki lakierowej, dotyczą punktów pomiarowych. Nie mogą być traktowane jako gwarancja, że grubość powłoki lakierowej w innych punktach nie wykracza poza te przedziały. Pomiar powłoki lakierowej został wykonany urządzeniem będącym w posiadaniu rzeczoznawcy. Pomiar wykonany innym przyrządem może się różnić.
