Nr zlecenia: 64/19/03/2025/CarArena STANDARD

# **P o g l ą d o w y   R a p o r t   S t a n u   T e c h n i c z n e g o**

Zadanie: Ocena stanu technicznego i określenie wartości rynkowej pojazdu

| DANE IDENTYFIKACYJNE POJAZDU | | Dane: [D] III-2025 | |
|---|---|---|---|
| Model pojazdu: | Tourneo Courier 1.5 TDCi MR`15 E6 1.8t | Nr Info-Ekspert: | 011-08792 |

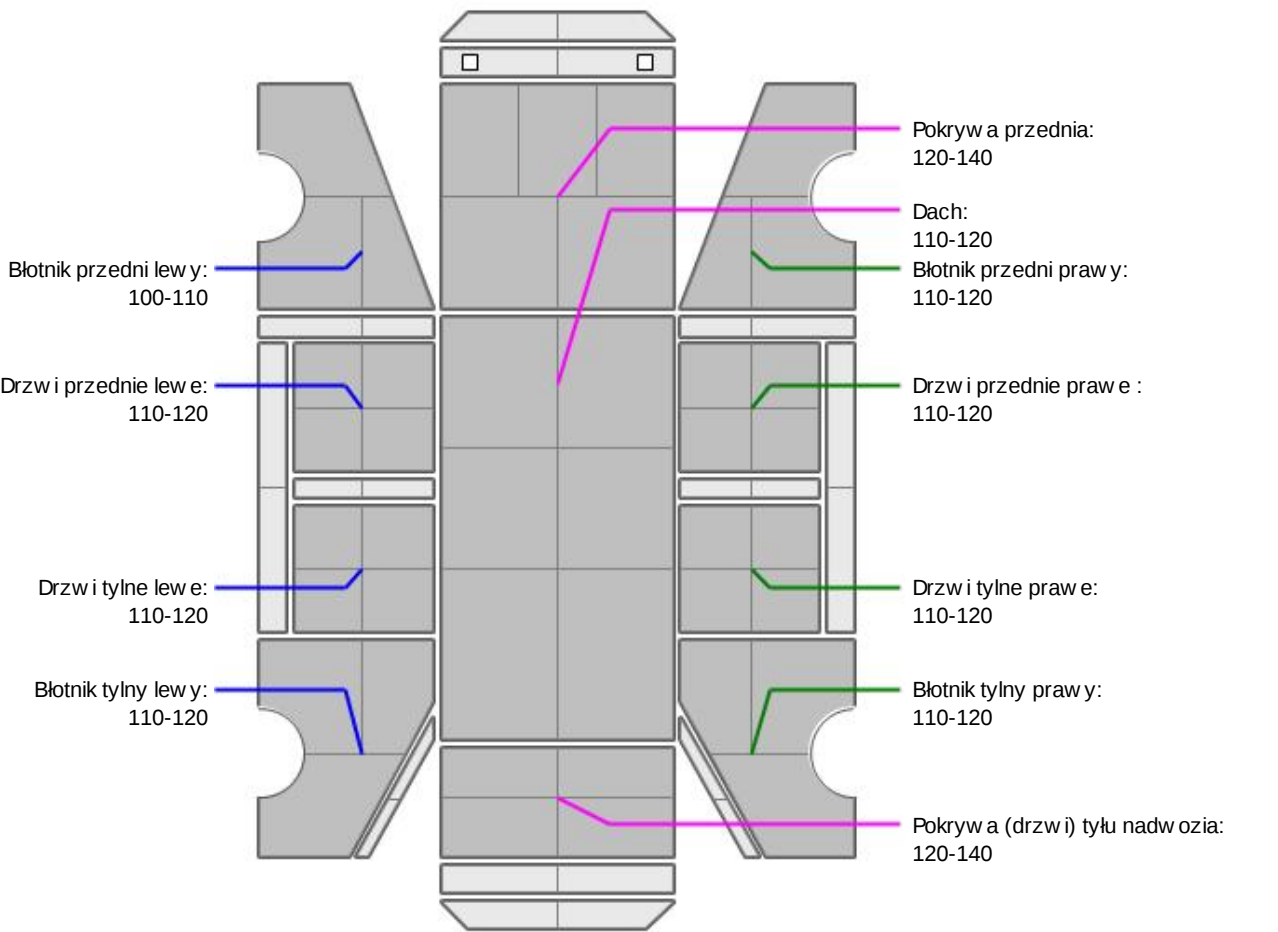
NADWOZIE – Opis powłoki lakierowej

| L.p. | Nazwa elementu | L / P | Grubość powłoki [µm] | Opis |
| 1 | Pokrywa przednia | | 120-140 | |
| 2 | Dach | | 110-120 | |
| 3 | Błotnik przedni | L | 100-110 | |
| 4 | Drzwi przednie | L | 110-120 | |
| 5 | Drzwi tylne | L | 110-120 | |

| 6 | Błotnik tylny | L | 110-120 | |
| 7 | Błotnik przedni | P | 110-120 | |
| 8 | Drzwi przednie | P | 110-120 | |
| 9 | Drzwi tylne | P | 110-120 | |
| 10 | Błotnik tylny | P | 110-120 | |
| 11 | Pokrywa (drzwi) tyłu nadwozia | | 120-140 | |

Podane przedziały grubości powłoki lakierowej, dotyczą punktów pomiarowych. Nie mogą być traktowane jako gwarancja, że grubość powłoki lakierowej w innych punktach nie wykracza poza te przedziały. Pomiar powłoki lakierowej został wykonany urządzeniem będącym w posiadaniu rzeczoznawcy. Pomiar wykonany innym przyrządem może się różnić.
