Nr zlecenia: 117/06/03/2025/CarArena STANDARD

P o g l d o w y r a p o r t s t a n u t e c h n i c z n e g o

Zadanie: Ocena stanu technicznego i okre lenie warto ci rynkowej pojazdu

Rodzaj pojazdu:	Samochód ci arowy do 3.5t	VIN:	Z C F C 3 5 A 8 0 8 5 6 9 3 4 6 7
Marka:	IVECO	Nr rejestracyjny:	EBE2JG6
Model pojazdu:	35C15 Daily HPI MR`06 E4 3.5t	Nr Info-Ekspert:	142-03158
Wersja:	35C15	Rok produkcji:	2007

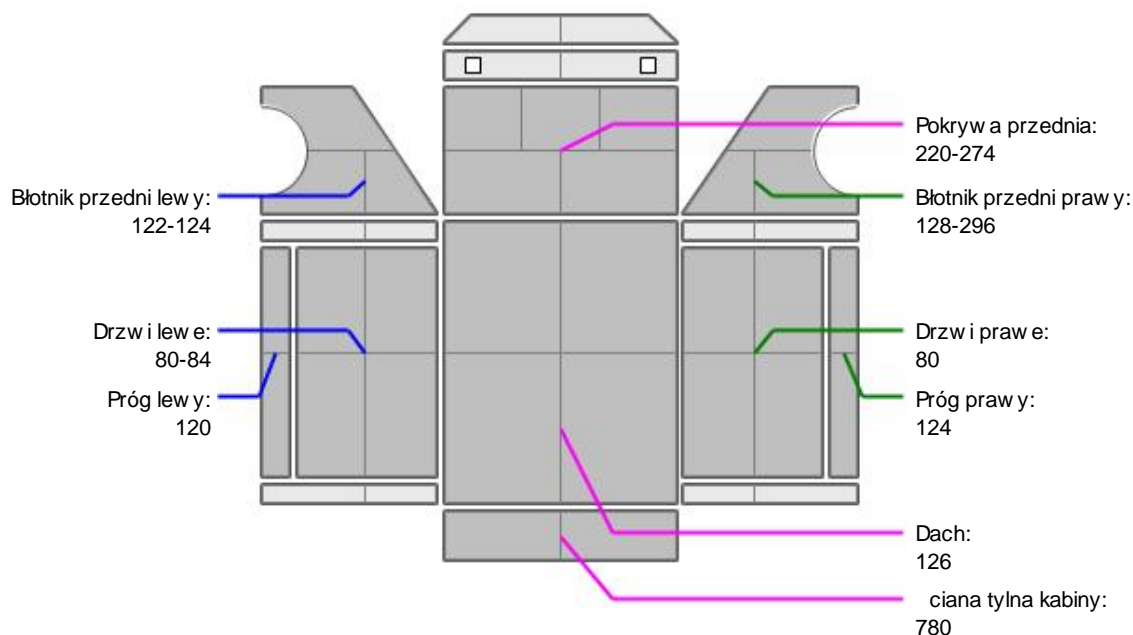
KABINA KIEROWCY – Opis powłoki lakierowej

L.p.	Nazwa elementu	L / P	Grubość powłoki [µm]	Opis
1	Pokrywa przednia		220-274	
2	Dach		126	
3	Błotnik przedni	L	122-124	
4	Próg	L	120	
5	Drzwi	L	80-84	
6	Błotnik przedni	P	128-296	
7	Próg	P	124	
8	Drzwi	P	80	
9	ciana tylna kabiny		780

Podane przedziały grubości powłoki lakierowej, dotyczą punktów pomiarowych. Nie mogą być traktowane jako gwarancja, że grubość powłoki lakierowej w innych punktach nie wykracza poza te przedziały. Pomiar powłoki lakierowej został wykonany urządzeniem budowlanym w posiadaniu rzeczoznawcy. Pomiar wykonany innym przyrządem może się różnić.
