## Poglądowy raport stanu technicznego

Zadanie: Ocena stanu technicznego i określenie wartości rynkowej pojazdu

| DANE IDENTYFIKACYJNE POJAZDU | | Dane: [C] III-2025 | |
|---|---|---|---|
| Rodzaj pojazdu: | Samochód ciężarowy | VIN: | WMAL243743G133210 |
| Marka: | MAN | Nr rejestracyjny: | FGW03F1 |

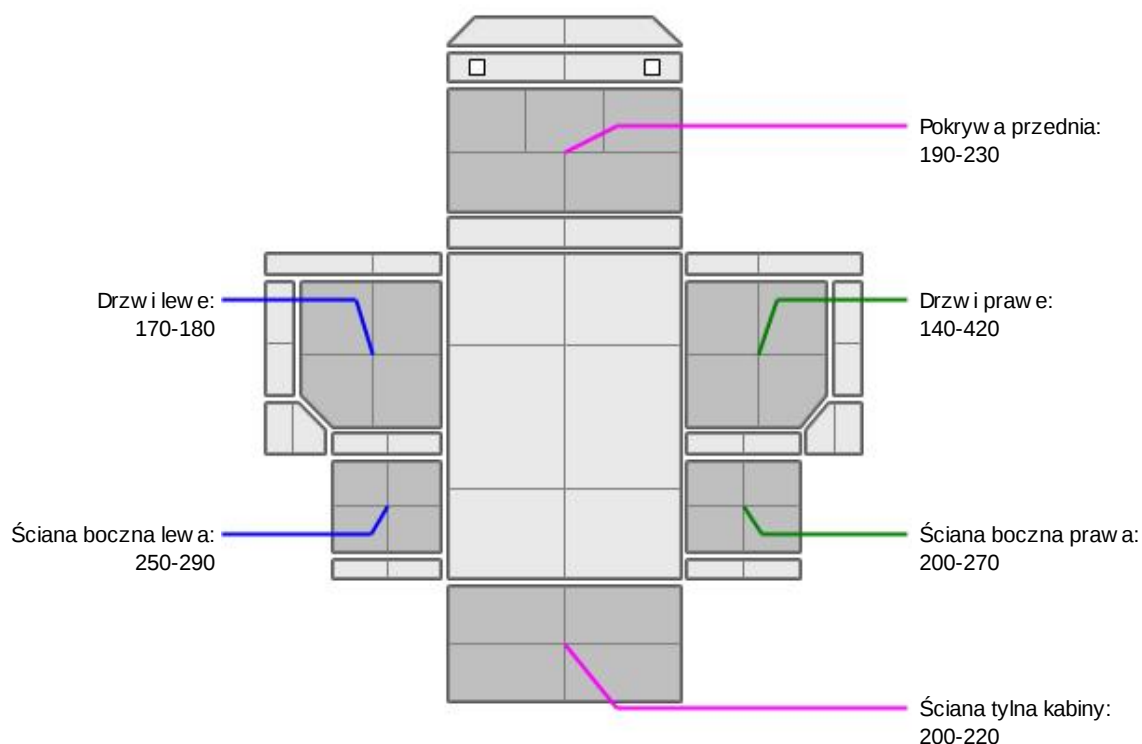
### KABINA KIEROWCY – Opis powłoki lakierowej

| L.p. | Nazwa elementu | L / P | Grubość powłoki [μm] | Opis |
| 1 | Pokrywa przednia | | 190-230 | |
| 2 | Drzwi | L | 170-180 | |
| 3 | Ściana boczna | L | 250-290 | |
| 4 | Drzwi | P | 140-420 | |

| 5 | Ściana boczna | P | 200-270 | |
| 6 | Ściana tylna kabiny | | 200-220 | |

Podane przedziały grubości powłoki lakierowej, dotyczą punktów pomiarowych. Nie mogą być traktowane jako gwarancja, że grubość powłoki lakierowej w innych punktach nie wykracza poza te przedziały. Pomiar powłoki lakierowej został wykonany urządzeniem będącym w posiadaniu rzeczoznawcy. Pomiar wykonany innym przyrządem może się różnić.
