## Poglądowy Raport Stanu Technicznego

Zadanie: Ocena stanu technicznego i określenie wartości rynkowej pojazdu

| DANE IDENTYFIKACYJNE POJAZDU | | Dane: [O] III-2025 | |
|---|---|---|---|
| Marka: | <b>TOYOTA</b> | Nr rejestracyjny: | <b>WU7595L</b> |
| Model pojazdu: | <b>Corolla 1.6 MR`19 E6</b> | Nr Info-Ekspert: | <b>037-03191</b> |

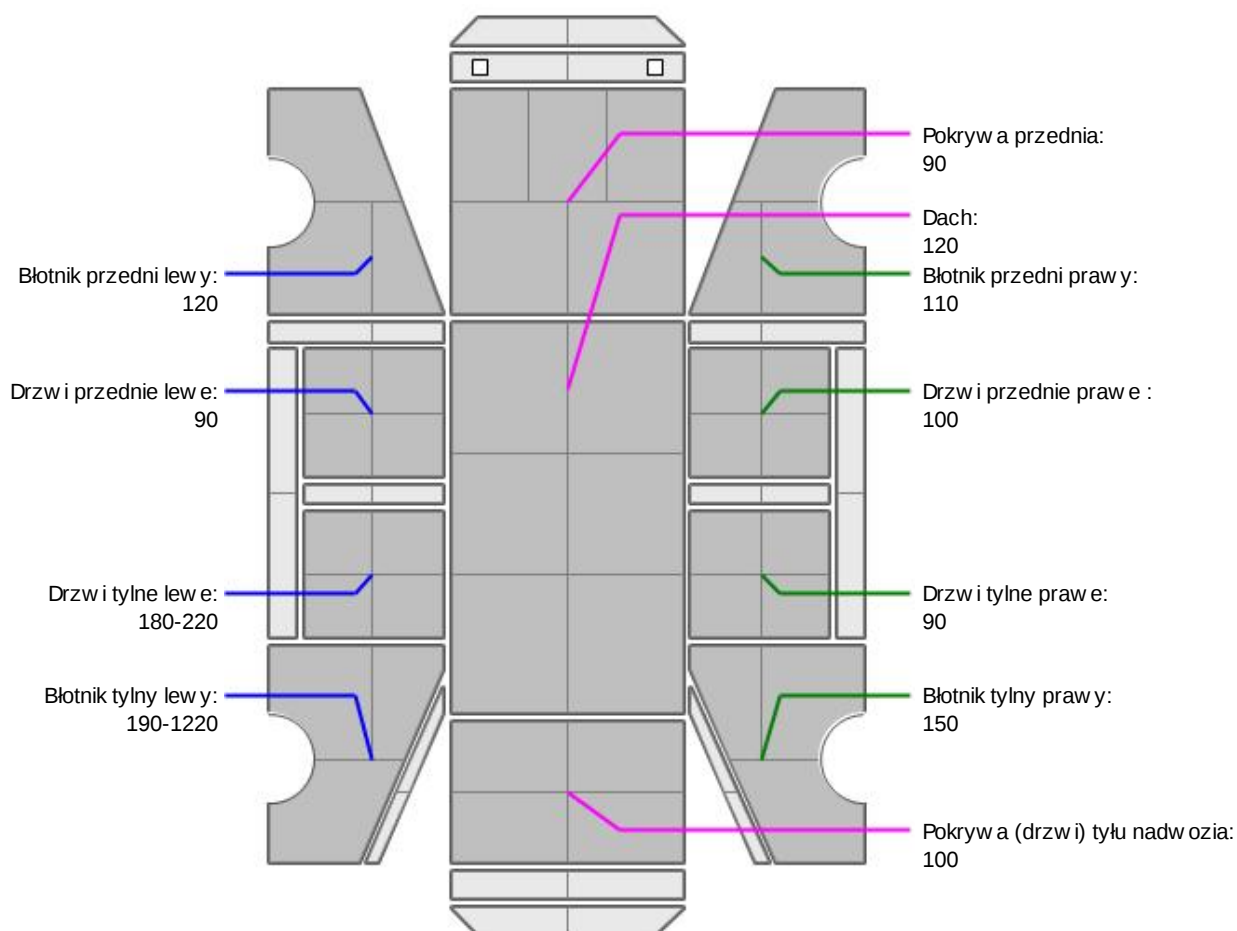
## KABINA KIEROWCY – Opis powłoki lakierowej

| L.p. | Nazwa elementu | L / P | Grubość powłoki [μm] | Opis |
| 1 | Pokrywa przednia | | 90 | |
| 2 | Dach | | 120 | |
| 3 | Błotnik przedni | L | 120 | |
| 4 | Drzwi przednie | L | 90 | |
| 5 | Drzwi tylne | L | 180-220 | |
| 6 | Błotnik tylny | L | 190-1220 | |
| 7 | Błotnik przedni | P | 110 | |
| 8 | Drzwi przednie | P | 100 | |
| 9 | Drzwi tylne | P | 90 | |
| 10 | Błotnik tylny | P | 150 | |
| 11 | Pokrywa (drzwi) tyłu nadwozia | | 100 | |

Podane przedziały grubości powłoki lakierowej, dotyczą punktów pomiarowych. Nie mogą być traktowane jako gwarancja, że grubość powłoki lakierowej w innych punktach nie wykracza poza te przedziały. Pomiar powłoki lakierowej został wykonany urządzeniem będącym w posiadaniu rzeczoznawcy. Pomiar wykonany innym przyrządem może się różnić.
