## Poglądowy raport stanu technicznego

Zadanie: Ocena stanu technicznego i określenie wartości rynkowej pojazdu

| DANE IDENTYFIKACYJNE POJAZDU | | Dane: [O] III-2025 | |
|---|---|---|---|
| Marka: | TOYOTA | Nr rejestracyjny: | WU7559L |
| Model pojazdu: | Corolla 1.6 MR`19 E6 | Nr Info-Ekspert: | 037-03191 |

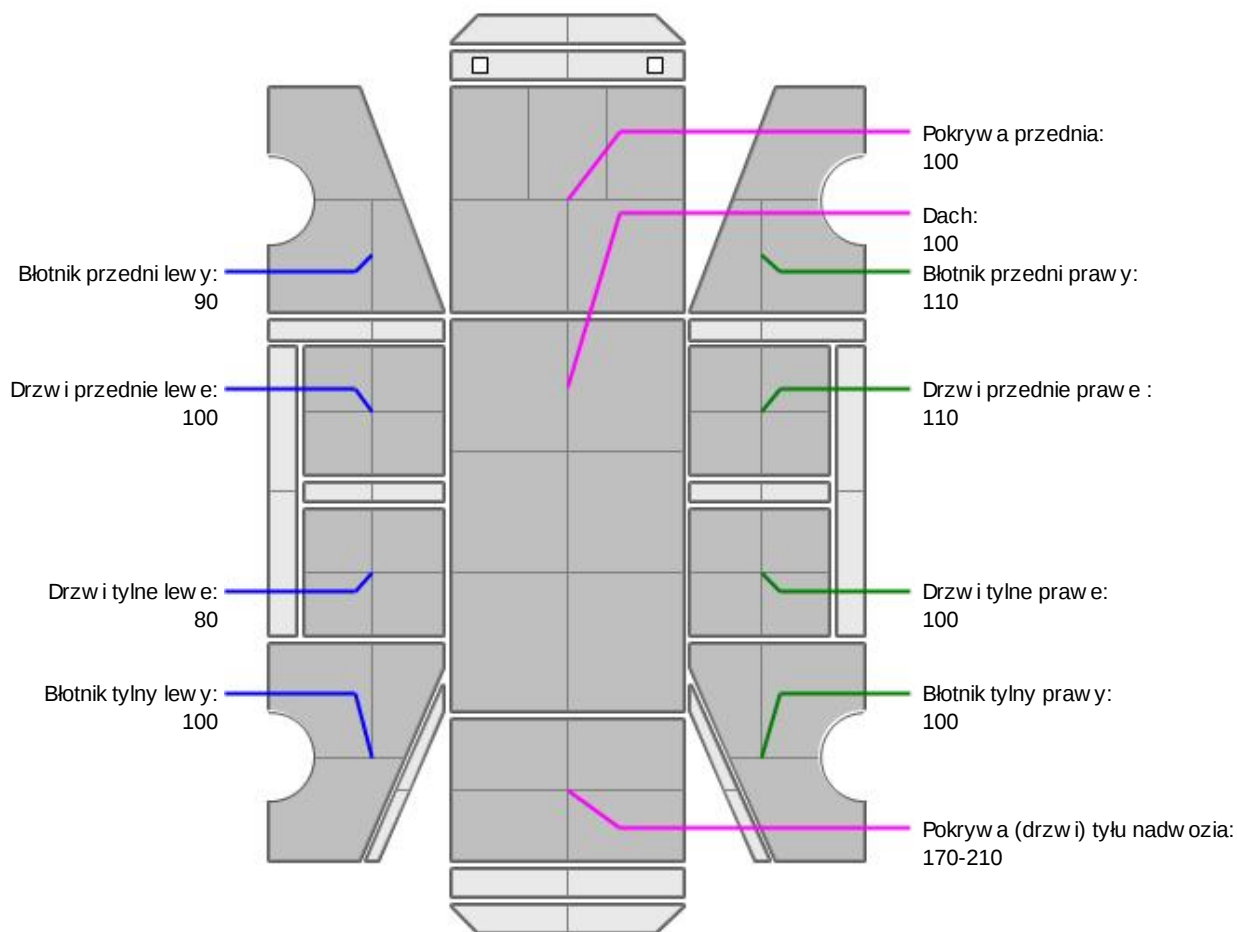
**KABINA KIEROWCY – Opis powłoki lakierowej**

| L.p. | Nazwa elementu | L / P | Grubość powłoki<br>[ $\mu\text{m}$ ] | Opis |
| 1 | Pokrywa przednia | | 100 | |
| 2 | Dach | | 100 | |
| 3 | Błotnik przedni | L | 90 | |
| 4 | Drzwi przednie | L | 100 | |
| 5 | Drzwi tylne | L | 80 | |
| 6 | Błotnik tylny | L | 100 | |
| 7 | Błotnik przedni | P | 110 | |
| 8 | Drzwi przednie | P | 110 | |
| 9 | Drzwi tylne | P | 100 | |
| 10 | Błotnik tylny | P | 100 | |
| 11 | Pokrywa (drzwi) tyłu nadwozia | | 170-210 | |
