Nr zlecenia: 38/20/03/2025/CarArena STANDARD

P o g l d o w y R a p o r t S t a n u T e c h n i c z n e g o

Zadanie: Ocena stanu technicznego i określenie wartości rynkowej pojazdu

Rodzaj pojazdu:	Samochód osobowy	VIN:	U 5 Y H M 8 1 3 A J L 2 5 8 5 2 2
Marka:	KIA	Nr rejestracyjny:	PZ328XP
Model pojazdu:	Cee'd 1.6 MR`16 E6	Nr Info-Ekspert:	052-00961
Wersja:	M	Rok produkcji:	2018

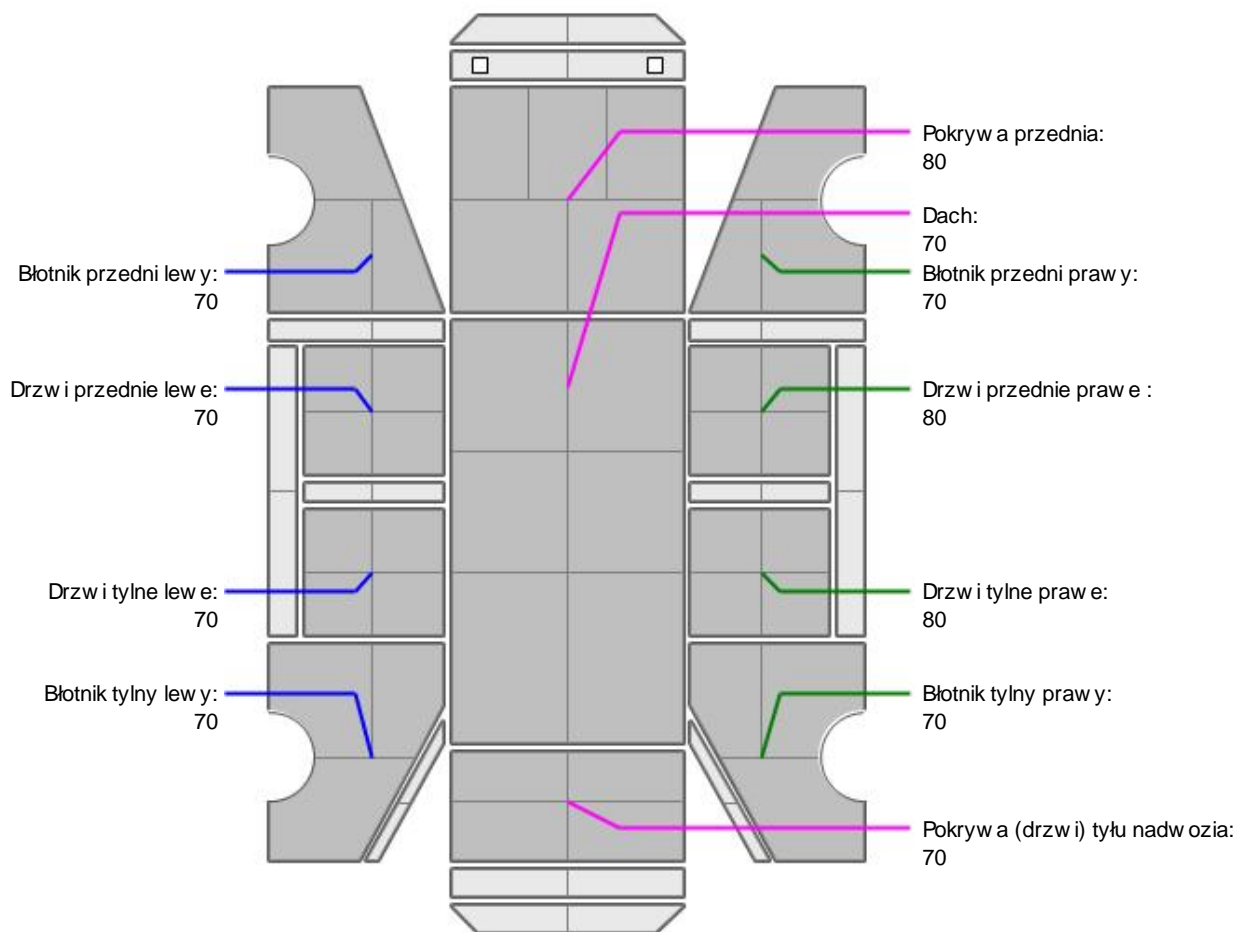
NADWOZIE – Opis powłoki lakierowej

L.p.	Nazwa elementu	L / P	Grubość powłoki [μm]	Opis
1	Pokrywa przednia		80	
2	Dach		70	
3	Błotnik przedni	L	70	
4	Drzwi przednie	L	70	
5	Drzwi tylne	L	70	
6	Błotnik tylny	L	70	
7	Błotnik przedni	P	70	
8	Drzwi przednie	P	80	
9	Drzwi tylne	P	80	
10	Błotnik tylny	P	70	
11	Pokrywa (drzwi) tyłu nadwozia		70

Podane przedziały grubości powłoki lakierowej, dotyczą punktów pomiarowych. Nie mogą być traktowane jako gwarancja, że grubość powłoki lakierowej w innych punktach nie wykracza poza te przedziały. Pomiar powłoki lakierowej został wykonany urządzeniem budowlanym w posiadaniu rzeczoznawcy. Pomiar wykonany innym przyrządem może się różnić.
