Nr zlecenia: 124/18/03/2025/CarArena STANDARD

## Poglądowy Raport Stanu Technicznego

Zadanie: Ocena stanu technicznego i określenie wartości rynkowej pojazdu

| DANE IDENTYFIKACYJNE POJAZDU | | Dane: [O] III-2025 | |
|---|---|---|---|
| Model pojazdu: | Passat B8 2.0 TDI-CR MR`15 E6 | Nr Info-Ekspert: | 040-08964 |

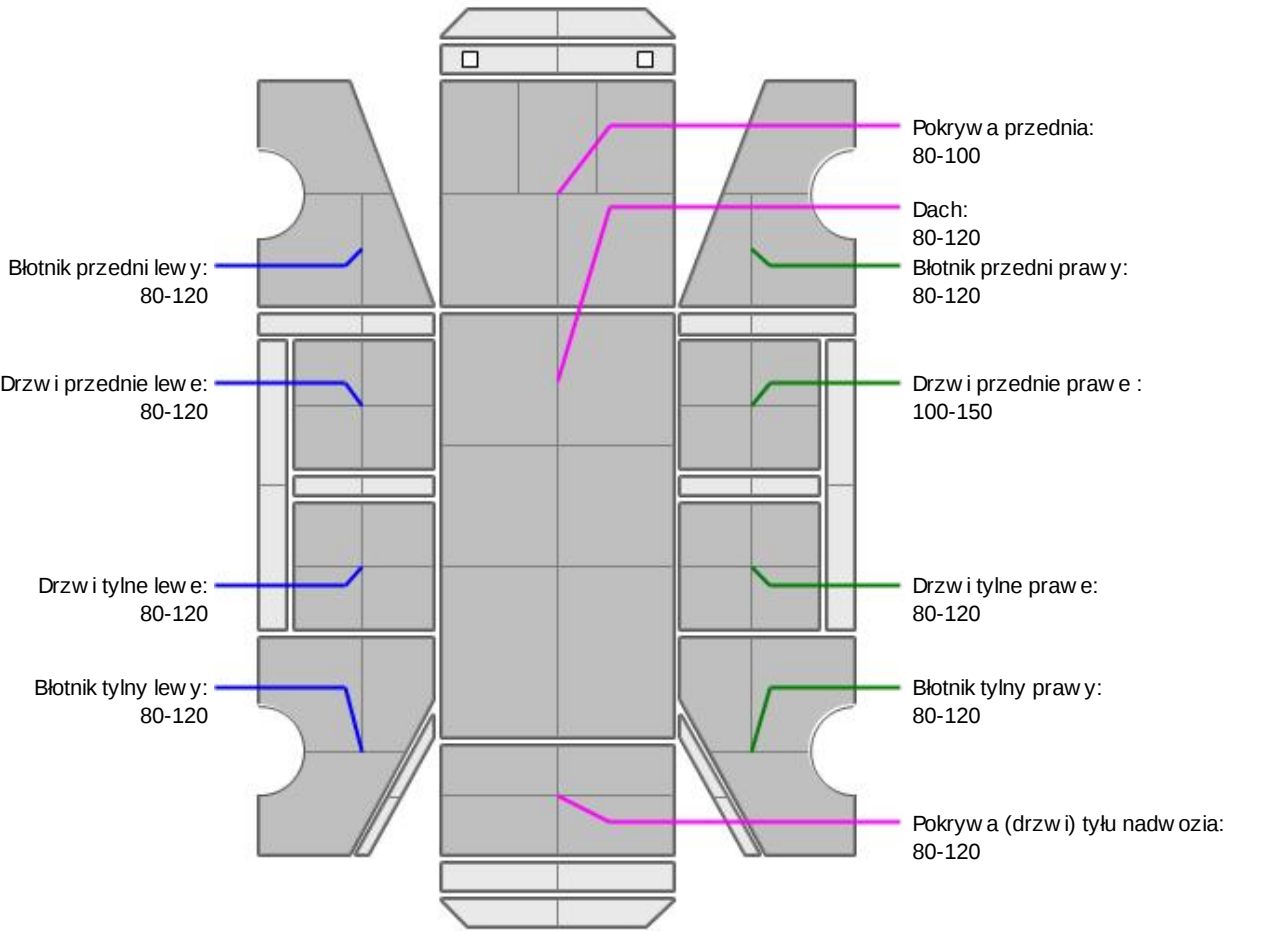
**NADWOZIE – Opis powłoki lakierowej**

| L.p. | Nazwa elementu | L / P | Grubość powłoki [µm] | Opis |
| 1 | Pokrywa przednia | | 80-100 | |
| 2 | Dach | | 80-120 | |
| 3 | Błotnik przedni | L | 80-120 | |
| 4 | Drzwi przednie | L | 80-120 | |
| 5 | Drzwi tylne | L | 80-120 | |
| 6 | Błotnik tylny | L | 80-120 | |
| 7 | Błotnik przedni | P | 80-120 | |
| 8 | Drzwi przednie | P | 100-150 | |
| 9 | Drzwi tylne | P | 80-120 | |
| 10 | Błotnik tylny | P | 80-120 | |
| 11 | Pokrywa (drzwi) tyłu nadwozia | | 80-120 | |

Podane przedziały grubości powłoki lakierowej, dotyczą punktów pomiarowych. Nie mogą być traktowane jako gwarancja, że grubość powłoki lakierowej w innych punktach nie wykracza poza te przedziały. Pomiar
