## Poglądowy Raport Stanu Technicznego

Zadanie: Ocena stanu technicznego i określenie wartości rynkowej pojazdu

Rodzaj pojazdu:	<b>Samochód osobowy</b>	VIN:	<b>U 5 Y H 4 8 1 3 A K L 0 4 5 5 2 1</b>
Marka:	<b>KIA</b>	Nr rejestracyjny:	<b>PZ753VF</b>
Model pojazdu:	<b>Ceed 1.4 MR`18 E6</b>	Nr Info-Ekspert:	<b>052-01234</b>
Wersja:	<b>S</b>	Rok produkcji:	<b>2019</b>

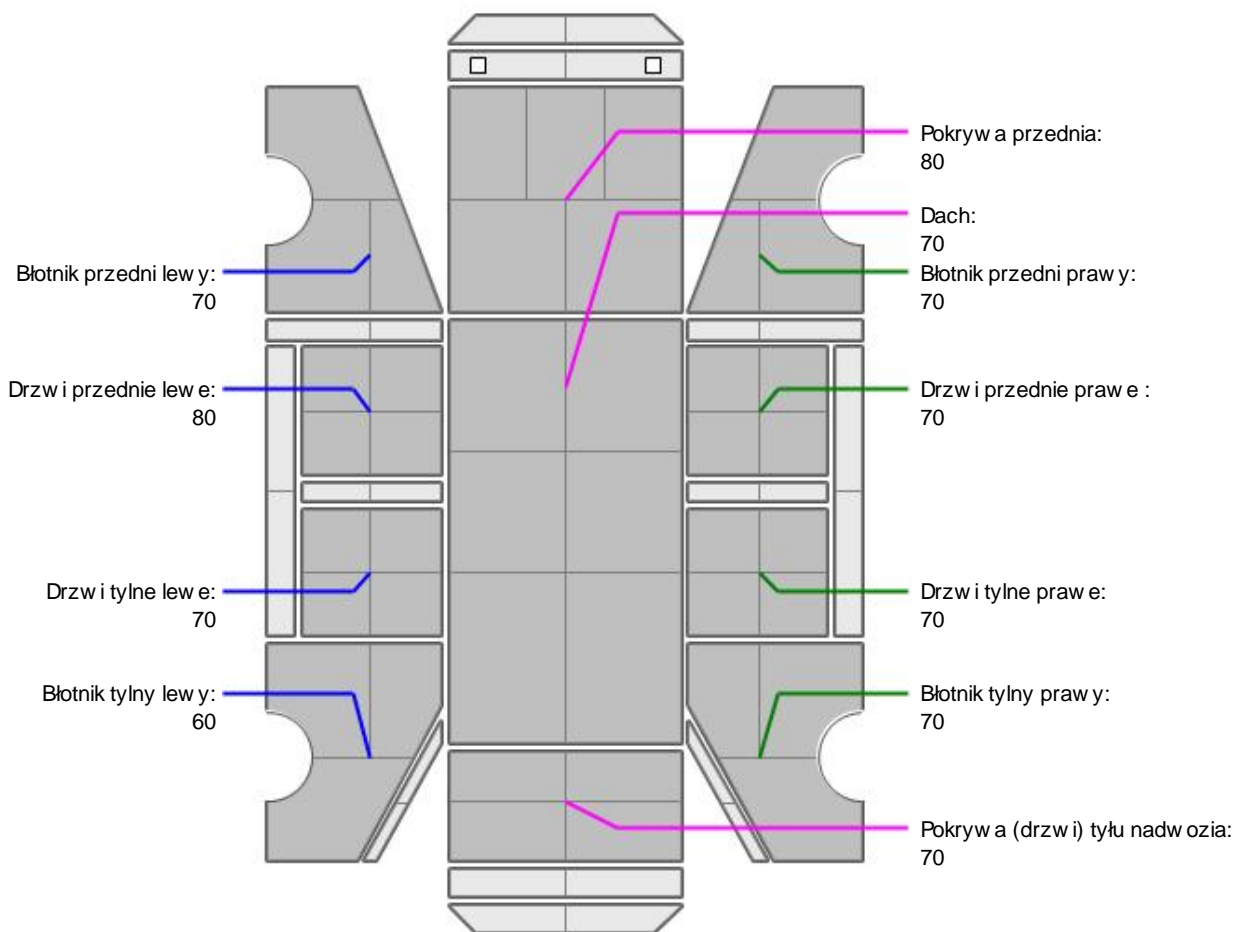
## NADWOZIE – Opis powłoki lakierowej

L.p.	Nazwa elementu	L / P	Grubość powłoki [µm]	Opis
1	Pokrywa przednia		80	
2	Dach		70	
3	Błotnik przedni	L	70	
4	Drzwi przednie	L	80	
5	Drzwi tylne	L	70	
6	Błotnik tylny	L	60	
7	Błotnik przedni	P	70	
8	Drzwi przednie	P	70	
9	Drzwi tylne	P	70	
10	Błotnik tylny	P	70	
11	Pokrywa (drzwi) tyłu nadwozia		70

Podane przedziały grubości powłoki lakierowej, dotyczą punktów pomiarowych. Nie mogą być traktowane jako gwarancja, że grubość powłoki lakierowej w innych punktach nie wykracza poza te przedziały. Pomiar powłoki lakierowej został wykonany urządzeniem budowlanym w posiadaniu rzeczoznawcy. Pomiar wykonany innym przyrządem może się różnić.
