P o g l d o w y R a p o r t S t a n u T e c h n i c z n e g o

Zadanie: Ocena stanu technicznego i określenie wartości rynkowej pojazdu

Rodzaj pojazdu:	Samochód osobowy	VIN:	W B A 3 1 A J 0 9 0 C M 4 3 5 0 2
Marka:	BMW	Nr rejestracyjny:	DW6US70
Model pojazdu:	530 Touring Diesel MR`21 E6d G31	Nr Info-Ekspert:	003-06331
Wersja:	xDrive Luxury Line Steptronic	Rok produkcji:	2022

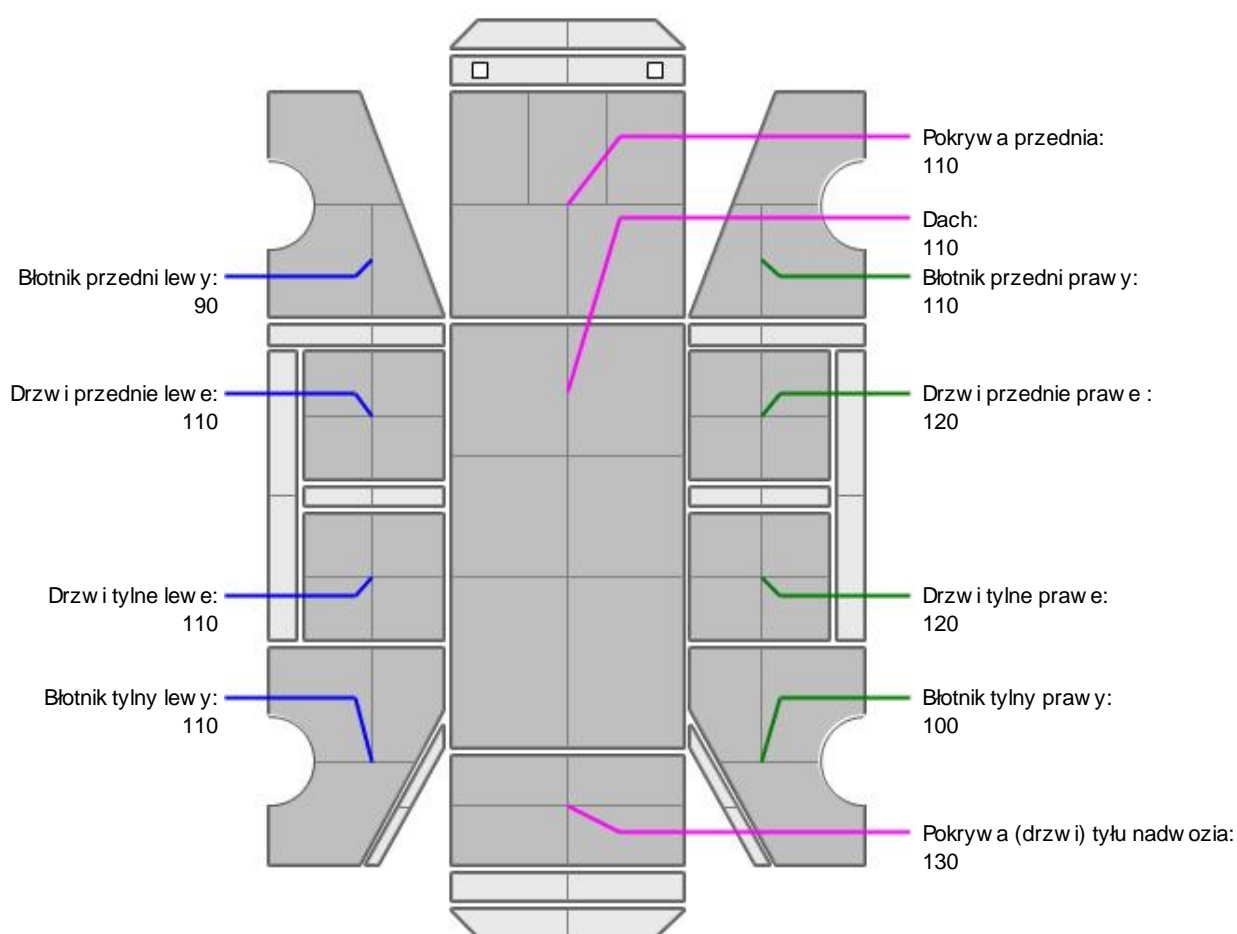
NADWOZIE – Opis powłoki lakierowej

L.p.	Nazwa elementu	L / P	Grubość powłoki [µm]	Opis
1	Pokrywa przednia		110	
2	Dach		110	
3	Błotnik przedni	L	90	
4	Drzwi przednie	L	110	
5	Drzwi tylne	L	110	
6	Błotnik tylny	L	110	
7	Błotnik przedni	P	110	
8	Drzwi przednie	P	120

9	Drzwi tylne	P	120	
10	Błotnik tylny	P	100	
11	Pokrywa (drzwi) tyłu nadwozia		130

Podane przedziały grubo ci powłoki lakierowej, dotycz punktów pomiarowych. Nie mog by traktowane jako gwarancja, e grubo powłoki lakierowej w innych punktach nie wykracza poza te przedziały. Pomiar powłoki lakierowej został wykonany urz dzeniem b d cym w posiadaniu rzeczoznawcy. Pomiar wykonany innym przyrz dem mo e si ró ni .
