Nr zlecenia: 156/26/03/2025/CarArena STANDARD

P o g l d o w y R a p o r t S t a n u T e c h n i c z n e g o

Zadanie: Ocena stanu technicznego i określenie wartości rynkowej pojazdu

Rodzaj pojazdu:	Samochód terenowy	VIN:	VF1HJD40561995572
Marka:	DACIA	Nr rejestracyjny:	WE627UT
Model pojazdu:	Duster dCi MR`18 E6	Nr Info-Ekspert:	009-00710
Wersja:	Essential 4WD	Rok produkcji:	2018

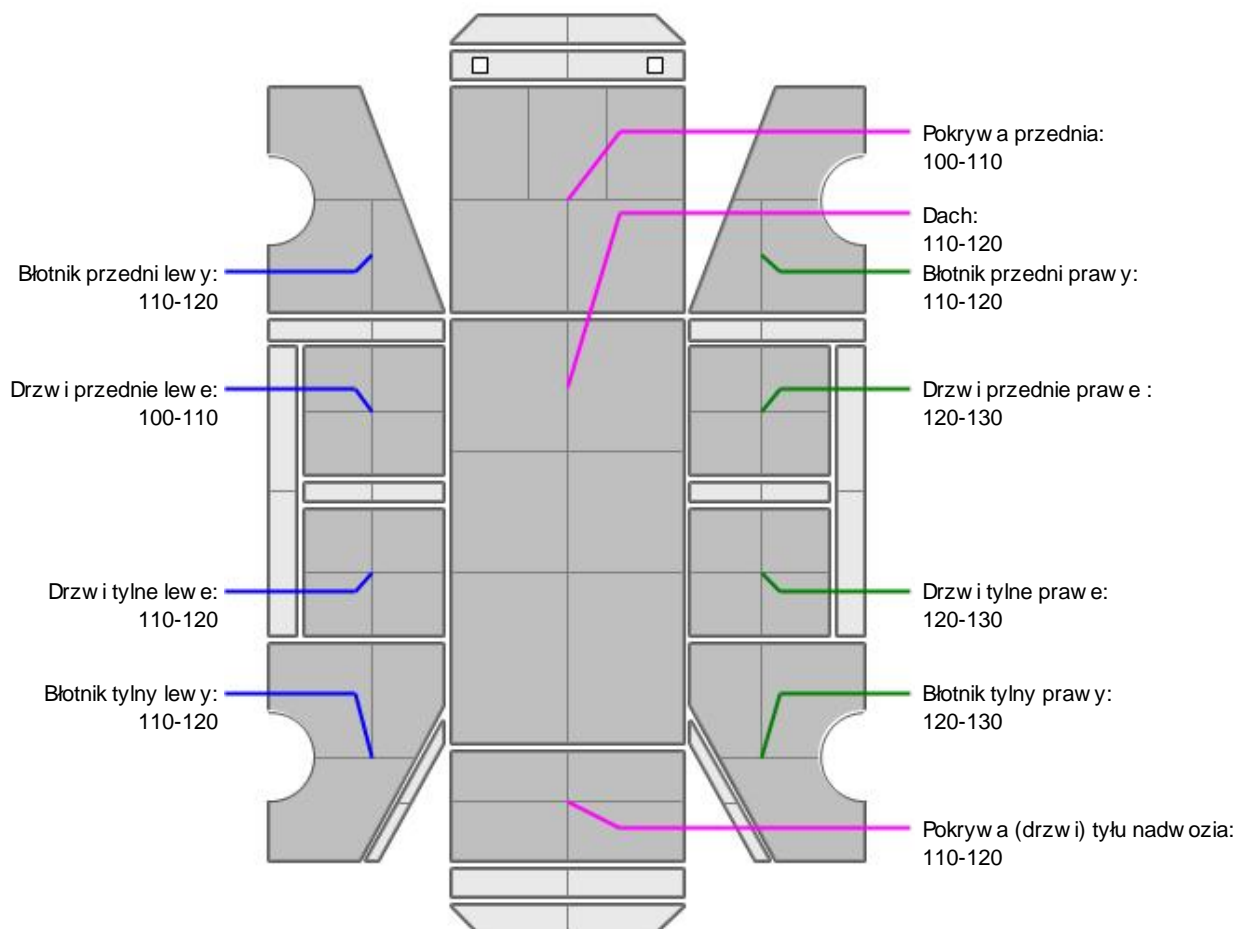
NADWOZIE – Opis powłoki lakierowej

L.p.	Nazwa elementu	L / P	Grubość powłoki [µm]	Opis
1	Pokrywa przednia		100-110	
2	Dach		110-120	
3	Błotnik przedni	L	110-120	
4	Drzwi przednie	L	100-110	
5	Drzwi tylne	L	110-120	
6	Błotnik tylny	L	110-120	
7	Błotnik przedni	P	110-120	
8	Drzwi przednie	P	120-130	
9	Drzwi tylne	P	120-130	
10	Błotnik tylny	P	120-130	
11	Pokrywa (drzwi) tyłu nadwozia		110-120

Podane przedziały grubości powłoki lakierowej, dotyczą punktów pomiarowych. Nie mogą być traktowane jako gwarancja, że grubość powłoki lakierowej w innych punktach nie wykracza poza te przedziały. Pomiar powłoki lakierowej został wykonany urządzeniem budowlanym w posiadaniu rzeczoznawcy. Pomiar wykonany innym przyrządem może się różnić.
