Nr zlecenia: 45/31/03/2025/CarArena STANDARD

## Poglądowy raport stanu technicznego

Zadanie: Ocena stanu technicznego i określenie wartości rynkowej pojazdu

| DANE IDENTYFIKACYJNE POJAZDU (*) | | Dane: [C] IV-2025 | |
|---|---|---|---|
| Marka: | VOLVO | Nr rejestracyjny: | TK353EK |

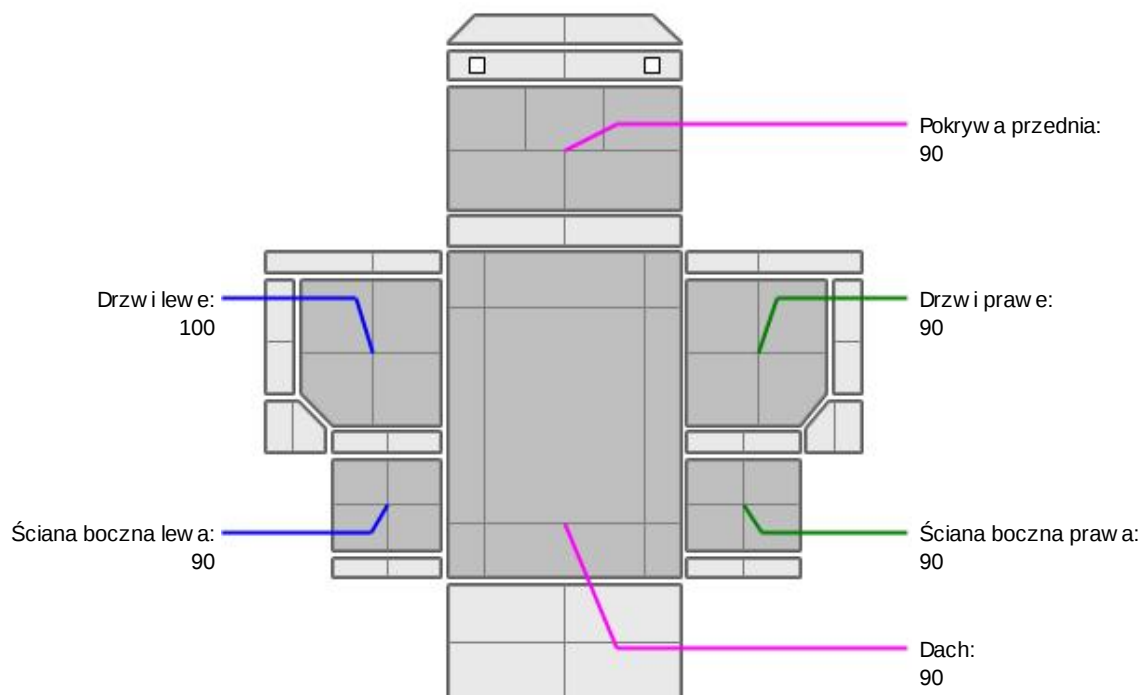
| L.p. | Nazwa elementu | L / P | Grubość powłoki [μm] | Opis |
| 1 | Pokrywa przednia | | 90 | |
| 2 | Dach | | 90 | |
| 3 | Drzwi | L | 100 | |
| 4 | Ściana boczna | L | 90 | |
| 5 | Drzwi | P | 90 | |
| 6 | Ściana boczna | P | 90 | |

Podane przedziały grubości powłoki lakierowej, dotyczą punktów pomiarowych. Nie mogą być traktowane jako gwarancja, że grubość powłoki lakierowej w innych punktach nie wykracza poza te przedziały. Pomiar powłoki lakierowej został wykonany urządzeniem będącym w posiadaniu rzeczoznawcy. Pomiar wykonany innym przyrządem może się różnić.
