P o g l d o w y R a p o r t S t a n u T e c h n i c z n e g o

Zadanie: Ocena stanu technicznego i określenie wartości rynkowej pojazdu

Rodzaj pojazdu:	Samochód osobowy	VIN:	W V W Z Z Z 3 C Z N E 0 7 7 0 8 9
Marka:	VOLKSWAGEN	Nr rejestracyjny:	WE6G404
Model pojazdu:	Passat B8 2.0 TSI MR`20 E6d	Nr Info-Expert:	040-09592
Wersja:	Elegance DSG	Rok produkcji:	2022

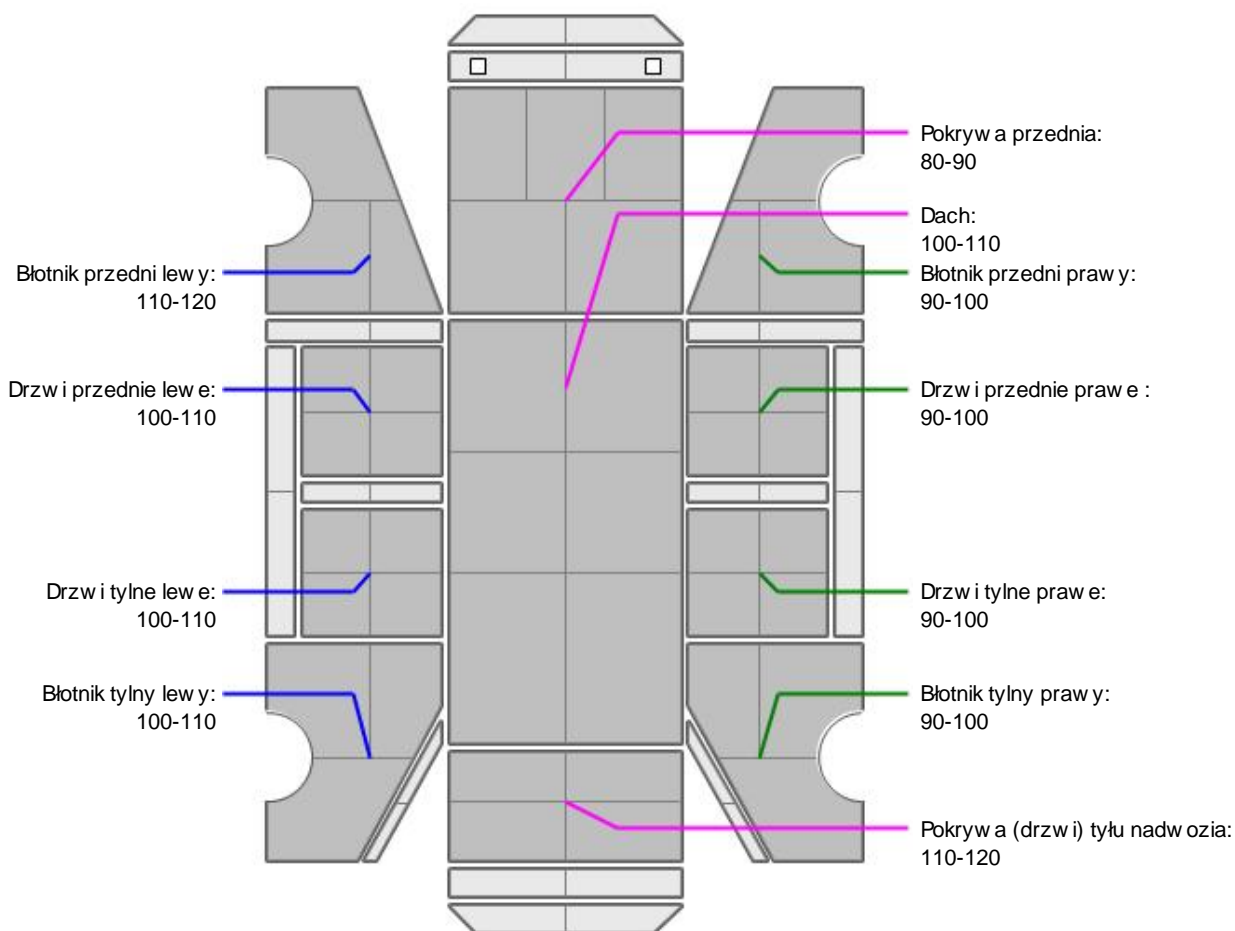
NADWOZIE – Opis powłoki lakierowej

L.p.	Nazwa elementu	L / P	Grubość powłoki [µm]	Opis
1	Pokrywa przednia		80-90	
2	Dach		100-110	
3	Błotnik przedni	L	110-120	
4	Drzwi przednie	L	100-110	
5	Drzwi tylne	L	100-110	
6	Błotnik tylny	L	100-110

7	Błotnik przedni	P	90-100	
8	Drzwi przednie	P	90-100	
9	Drzwi tylne	P	90-100	
10	Błotnik tylny	P	90-100	
11	Pokrywa (drzwi) tyłu nadwozia		110-120

Podane przedziały grubo ci powłoki lakierowej, dotyczą punktów pomiarowych. Nie mogą być traktowane jako gwarancja, a grubość powłoki lakierowej w innych punktach nie wykracza poza te przedziały. Pomiar powłoki lakierowej został wykonany przez dzień b d cym w posiadaniu rzeczoznawcy. Pomiar wykonany innym przyrządem może się różnić.
