## Poglądowy raport stanu technicznego

Zadanie: Ocena stanu technicznego i określenie wartości rynkowej pojazdu

| DANE IDENTYFIKACYJNE POJAZDU (*) | | Dane: [C] IV-2025 | |
|---|---|---|---|
| Rodzaj pojazdu: | Ciągnik samochodowy | VIN: | YV2XZ80A9KA848795 |
| Marka: | VOLVO | Nr rejestracyjny: | TK370EK |

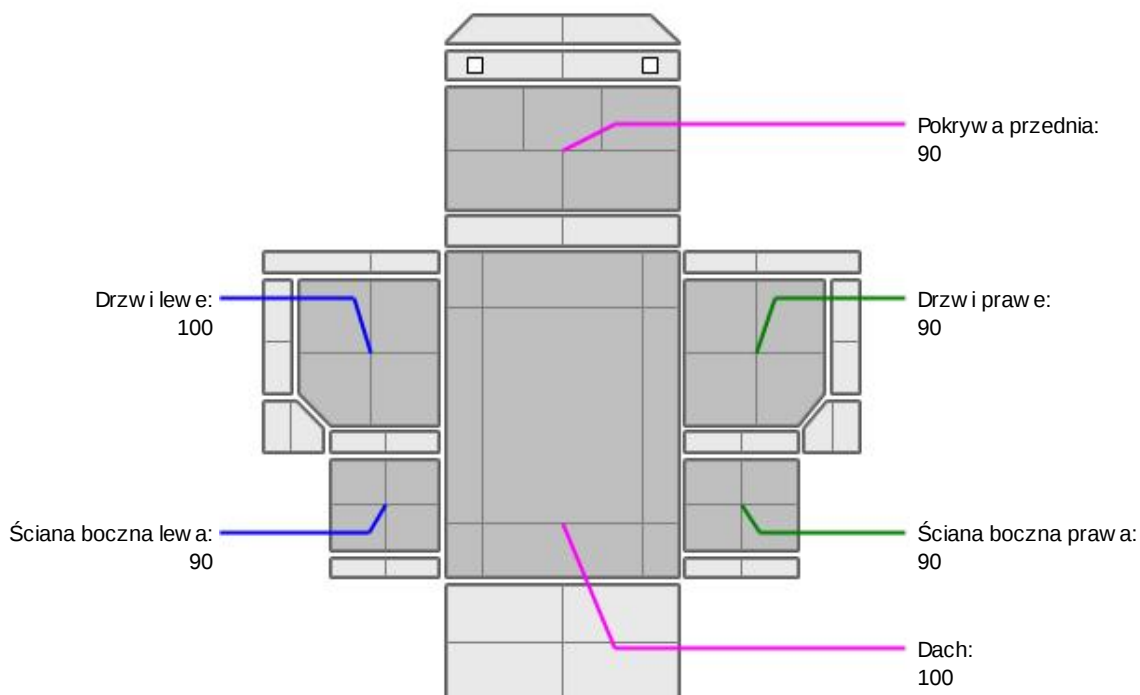
## KABINA KIEROWCY – Opis powłoki lakierowej

| L.p. | Nazwa elementu | L / P | Grubość powłoki [μm] | Opis |
| 1 | Pokrywa przednia | | 90 | |
| 2 | Dach | | 100 | |
| 3 | Drzwi | L | 100 | |
| 4 | Ściana boczna | L | 90 | |
| 5 | Drzwi | P | 90 | |
| 6 | Ściana boczna | P | 90 | |
