Nr zlecenia: 65/31/03/2025/CarArena STANDARD

P o g l d o w y R a p o r t S t a n u T e c h n i c z n e g o

Zadanie: Ocena stanu technicznego i okre lenie warto ci rynkowej pojazdu

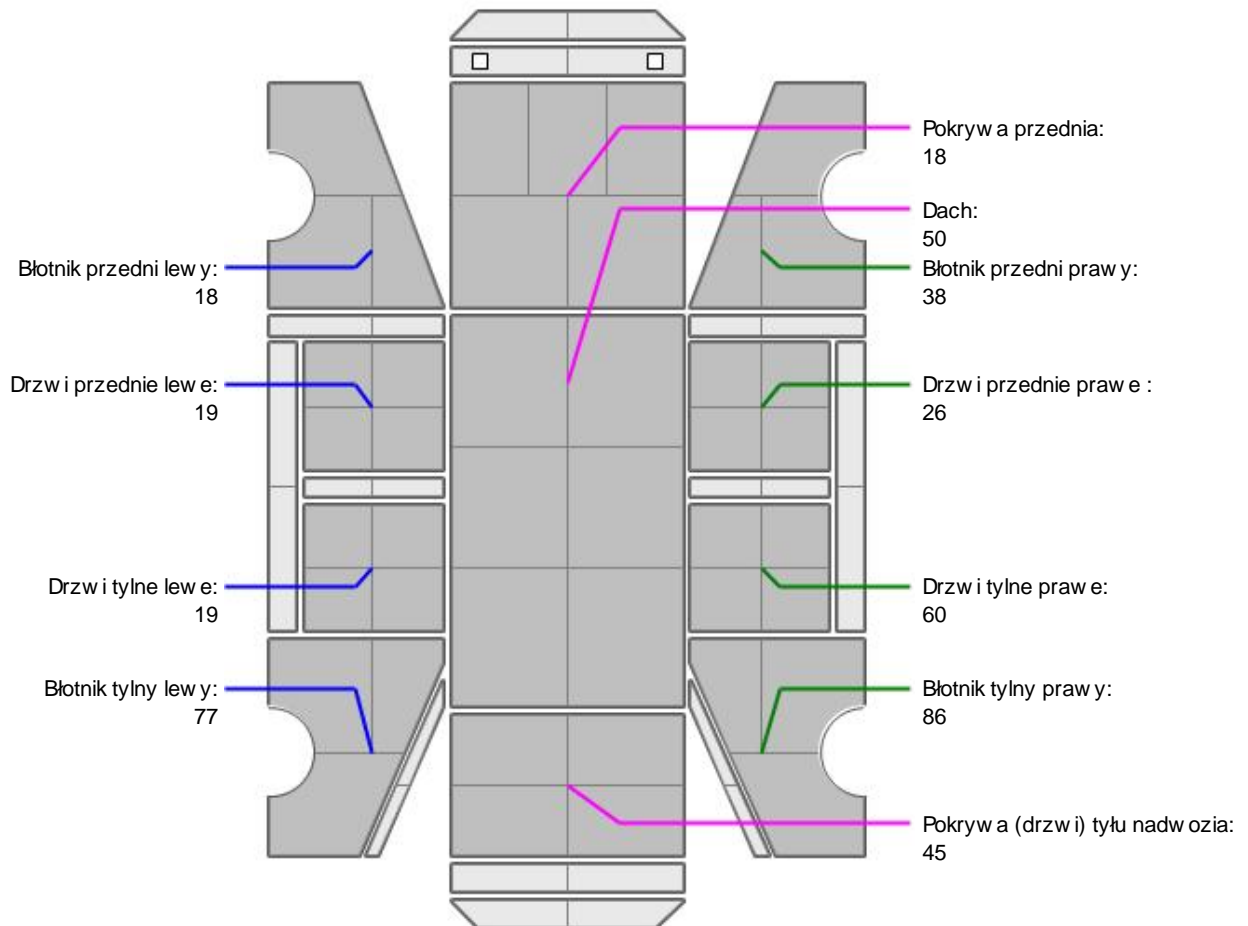
KABINA KIEROWCY – Opis powłoki lakierowej

L.p.	Nazwa elementu	L / P	Grubość powłoki [µm]	Opis
1	Pokrywa przednia		18	
2	Dach		50	
3	Błotnik przedni	L	18	
4	Drzwi przednie	L	19	
5	Drzwi tylne	L	19	
6	Błotnik tylny	L	77

7	Błotnik przedni	P	38	
8	Drzwi przednie	P	26	
9	Drzwi tylne	P	60	
10	Błotnik tylny	P	86	
11	Pokrywa (drzwi) tyłu nadwozia		45

Podane przedziały grubo ci powłoki lakierowej, dotyczą punktów pomiarowych. Nie mogą być traktowane jako gwarancja, a grubość powłoki lakierowej w innych punktach nie wykracza poza te przedziały. Pomiar powłoki lakierowej został wykonany przez dzień b d cym w posiadaniu rzeczoznawcy. Pomiar wykonany innym przyrządem może się różnić.
