Nr zlecenia: 120/23/01/2025/CarArena STANDARD

Pogladowy raport stanu technicznego

Zadanie: Ocena stanu technicznego i okre lenie warto ci rynkowej pojazdu

Rodzaj pojazdu:	Samochód osobowy	VIN:	N M T B Z 3 B E 3 0 R 0 3 4 4 5 4
Marka:	TOYOTA	Nr rejestracyjny:	WE242YC
Model pojazdu:	Corolla 1.8 Hybrid MR`19 E6	Nr Info-Ekspert:	037-03194
Wersja:	Comfort e-CVT	Rok produkcji:	2019

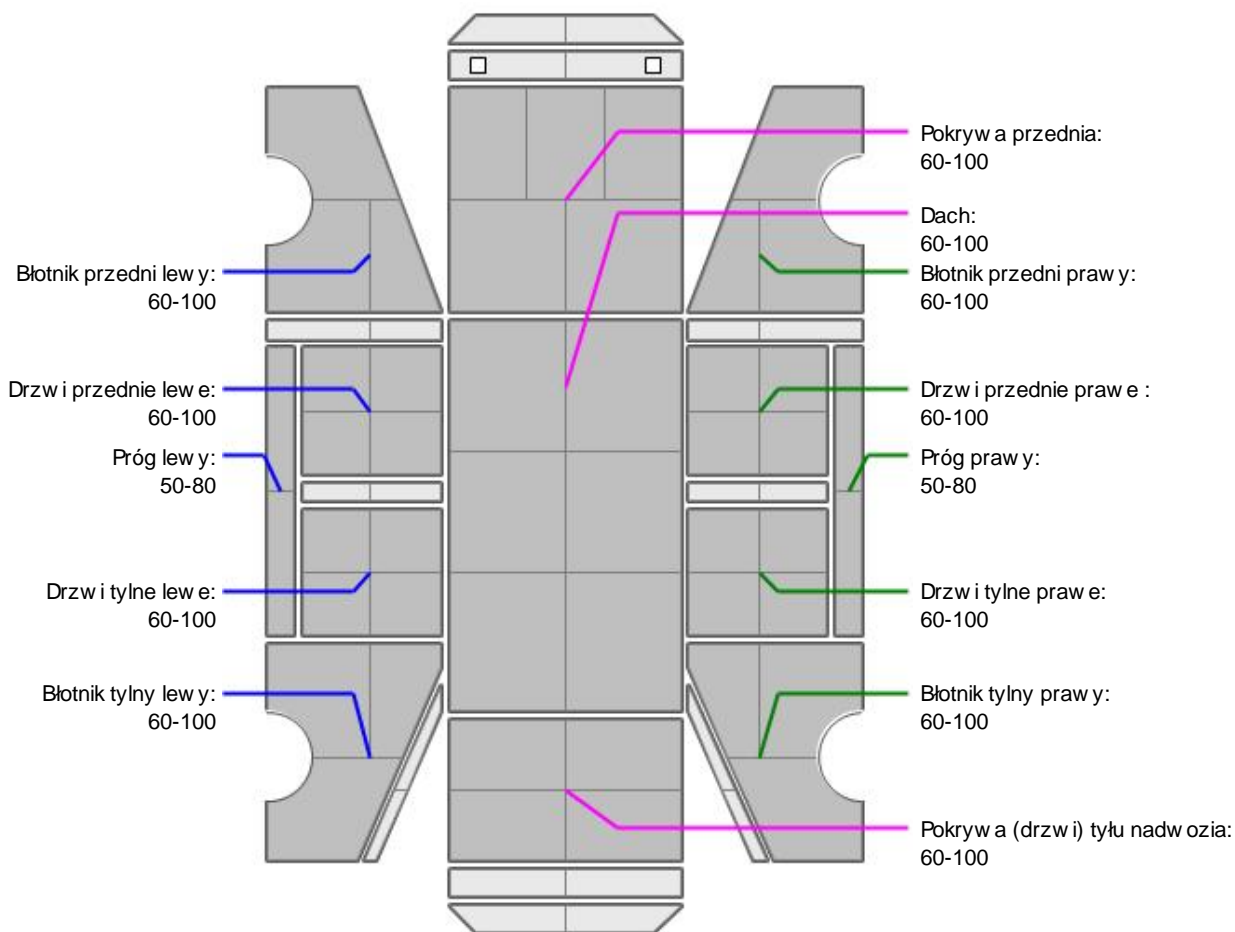
KABINA KIEROWCY – Opis powłoki lakierowej

L.p.	Nazwa elementu	L / P	Grubość powłoki [μm]	Opis
1	Pokrywa przednia		60-100	
2	Dach		60-100	
3	Błotnik przedni	L	60-100	
4	Próg	L	50-80	
5	Drzwi przednie	L	60-100	
6	Drzwi tylne	L	60-100	
7	Błotnik tylny	L	60-100	
8	Błotnik przedni	P	60-100	
9	Próg	P	50-80	
10	Drzwi przednie	P	60-100	
11	Drzwi tylne	P	60-100	
12	Błotnik tylny	P	60-100	
13	Pokrywa (drzwi) tyłu nadwozia		60-100

Podane przedziały grubości powłoki lakierowej, dotyczą punktów pomiarowych. Nie mogą być traktowane jako gwarancja, że grubość powłoki lakierowej w innych punktach nie wykracza poza te przedziały. Pomiar powłoki lakierowej został wykonany urządzeniem bezdźwiękowym w posiadaniu rzeczoznawcy. Pomiar wykonany innym przyrządem może się różnić.
