Nr zlecenia: 119/23/01/2025/CarArena STANDARD

Pogladowy raport stanu technicznego

Zadanie: Ocena stanu technicznego i okre lenie warto ci rynkowej pojazdu

Rodzaj pojazdu:	Samochód osobowy	VIN:	N M T B Z 3 B E 5 0 R 0 3 4 4 5 5
Marka:	TOYOTA	Nr rejestracyjny:	WE241YC
Model pojazdu:	Corolla 1.8 Hybrid MR`19 E6	Nr Info-Ekspert:	037-03194
Wersja:	Comfort e-CVT	Rok produkcji:	2019

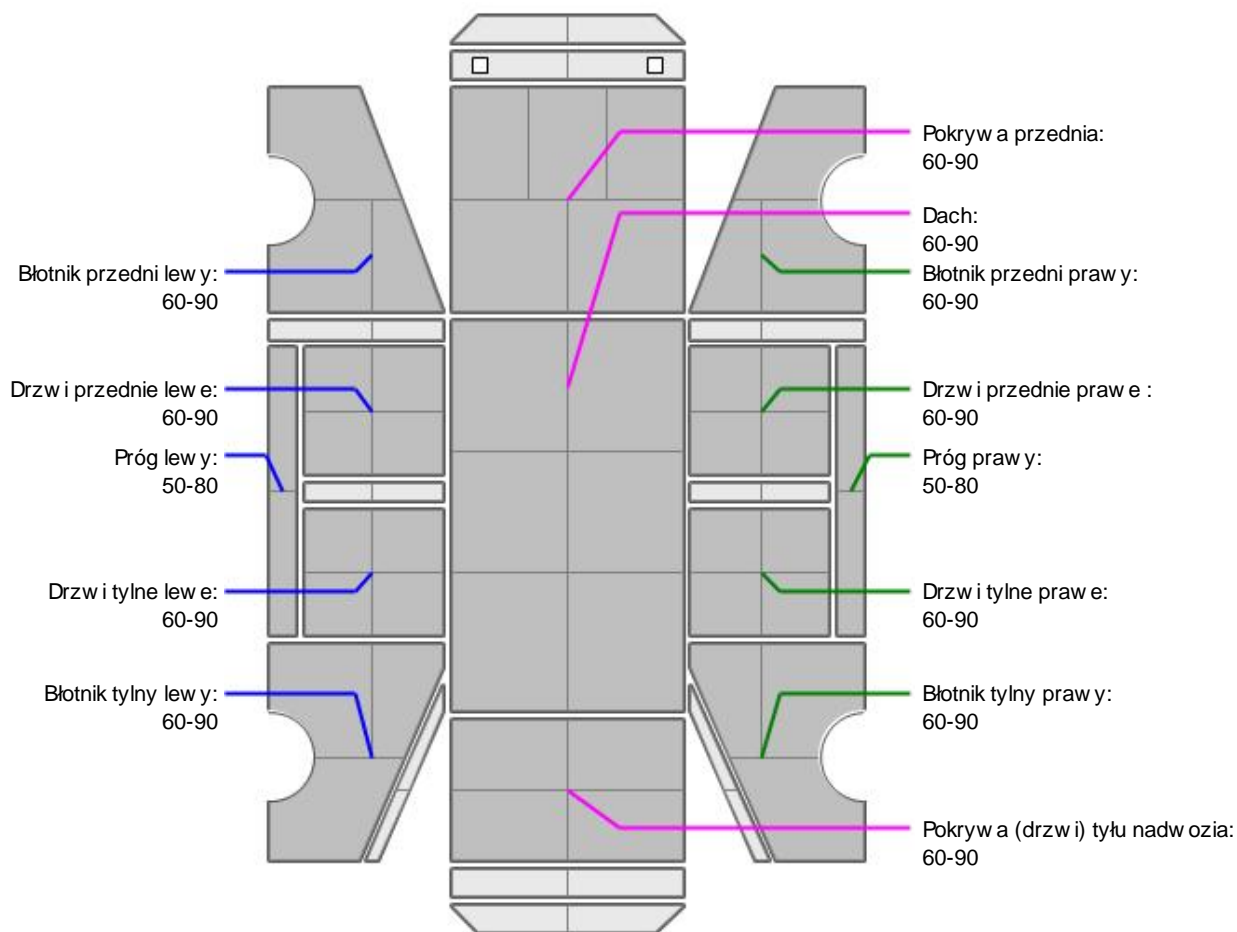
KABINA KIEROWCY – Opis powłoki lakierowej

L.p.	Nazwa elementu	L / P	Grubość powłoki [μm]	Opis
1	Pokrywa przednia		60-90	
2	Dach		60-90	
3	Błotnik przedni	L	60-90	
4	Próg	L	50-80	
5	Drzwi przednie	L	60-90	
6	Drzwi tylne	L	60-90	
7	Błotnik tylny	L	60-90	
8	Błotnik przedni	P	60-90	
9	Próg	P	50-80	
10	Drzwi przednie	P	60-90	
11	Drzwi tylne	P	60-90	
12	Błotnik tylny	P	60-90	
13	Pokrywa (drzwi) tyłu nadwozia		60-90

Podane przedziały grubości powłoki lakierowej, dotyczą punktów pomiarowych. Nie mogą być traktowane jako gwarancja, że grubość powłoki lakierowej w innych punktach nie wykracza poza te przedziały. Pomiar powłoki lakierowej został wykonany urządzeniem bezdźwiękowym w posiadaniu rzeczoznawcy. Pomiar wykonany innym przyrządem może się różnić.
