Nr zlecenia: 118/23/01/2025/CarArena STANDARD

Poglądowy raport stanu technicznego

Zadanie: Ocena stanu technicznego i określenie wartości rynkowej pojazdu

DANE IDENTYFIKACYJNE POJAZDU		Dane: [O] I-2025
Rodzaj pojazdu:	Samochód osobowy	VIN: NMTBZ3BE60R034562
Marka:	TOYOTA	Nr rejestracyjny: WE231YC
Model pojazdu:	Corolla 1.8 Hybrid MR`19 E6	Nr Info-Ekspert: 037-03194
Wersja:	Comfort e-CVT	Rok produkcji: 2019
Wskazanie drogomierza	141326 km	
Data pierwszej rejestracji	2020/01/02	
Rodzaj nadwozia	sedan 4 drzwiowy	
Dop. masa całkow.	1835 kg	
Jednostka napędowa	hybrydowa (benzyna/elekt.)	
Pojemność / Moc silnika spalinowego	1798 ccm / 72kW (98KM)	
Moc zespołu napędowego / silnika elektrycznego	90kW (122KM) / 53kW (72KM)	
Liczba cylindrów / Układ cylindrów / Liczba zaworów	4 / rzędowy / 16	
Rodzaj skrzyni biegów	automatyczna	
Rodzaj napędu	przedni (4x2)	
Kolor powłoki lakierowej, (rodzaj lakieru)	Biały 2-warstwowy typu uni

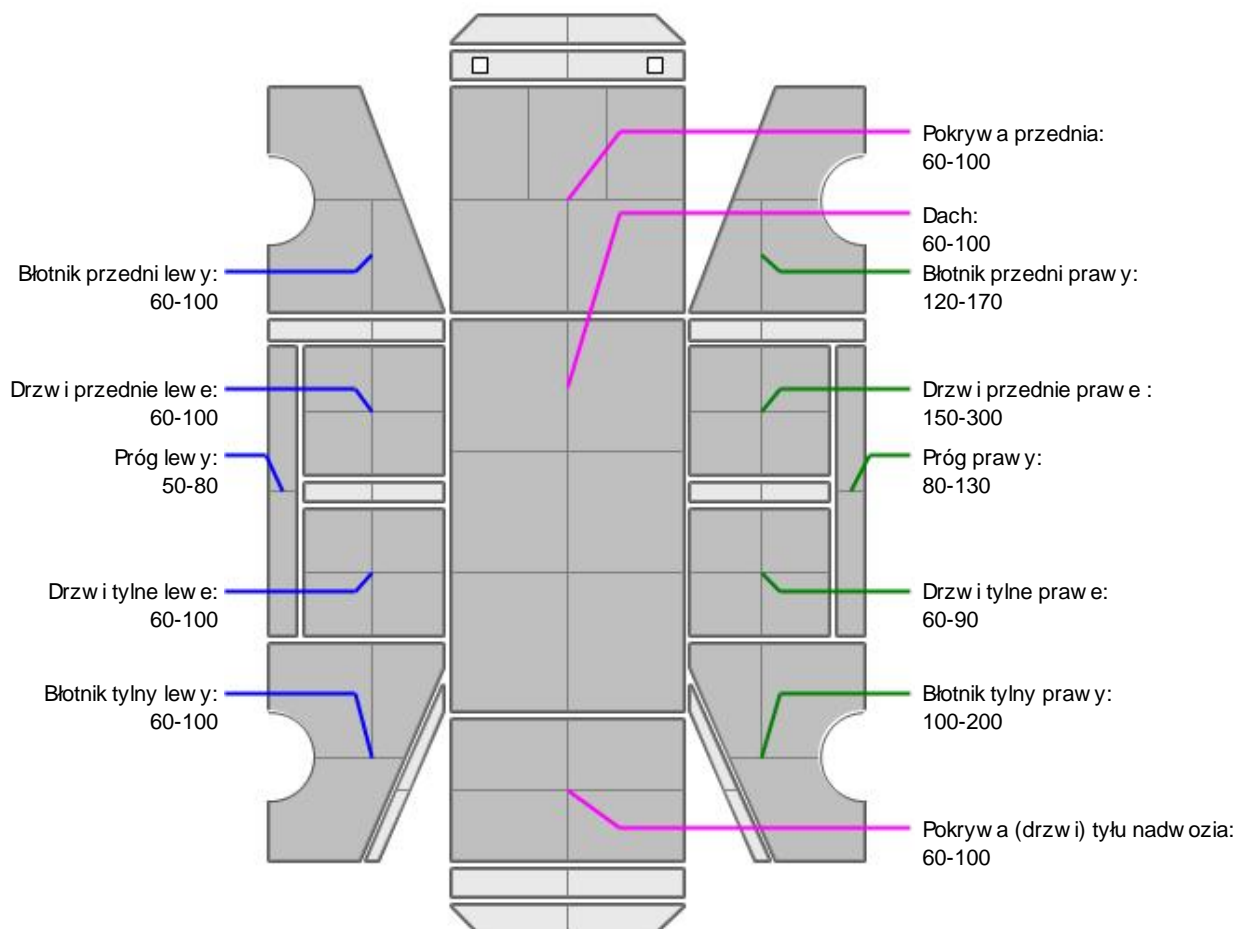
KABINA KIEROWCY – Opis powłoki lakierowej

L.p.	Nazwa elementu	L / P	Grubość powłoki [μm]	Opis
1	Pokrywa przednia		60-100	
2	Dach		60-100	
3	Błotnik przedni	L	60-100	
4	Próg	L	50-80	
5	Drzwi przednie	L	60-100	
6	Drzwi tylne	L	60-100	
7	Błotnik tylny	L	60-100	
8	Błotnik przedni	P	120-170	
9	Próg	P	80-130	
10	Drzwi przednie	P	150-300	
11	Drzwi tylne	P	60-90	
12	Błotnik tylny	P	100-200	
13	Pokrywa (drzwi) tyłu nadwozia		60-100

Podane przedziały grubości powłoki lakierowej, dotyczą punktów pomiarowych. Nie mogą być traktowane jako gwarancja, że grubość powłoki lakierowej w innych punktach nie wykracza poza te przedziały. Pomiar powłoki lakierowej został wykonany urządzeniem bezdźwiękowym w posiadaniu rzeczoznawcy. Pomiar wykonany innym przyrządem może się różnić.
