Nr zlecenia: 136/21/03/2025/CarArena STANDARD

## P o g l d o w y R a p o r t S t a n u T e c h n i c z n e g o

Zadanie: Ocena stanu technicznego i okre lenie warto ci rynkowej pojazdu

Rodzaj pojazdu: <b>Samochód osobowy</b>	VIN: <b>N M T B E 3 B E X 0 R 0 7 8 5 8 9</b>
Marka: <b>TOYOTA</b>	Nr rejestracyjny: <b>WU8531L</b>
Model pojazdu: <b>Corolla 1.6 MR`19 E6</b>	Nr Info-Ekspert: <b>037-03191</b>
Wersja: <b>Comfort</b>	Rok produkcji: <b>2020</b>

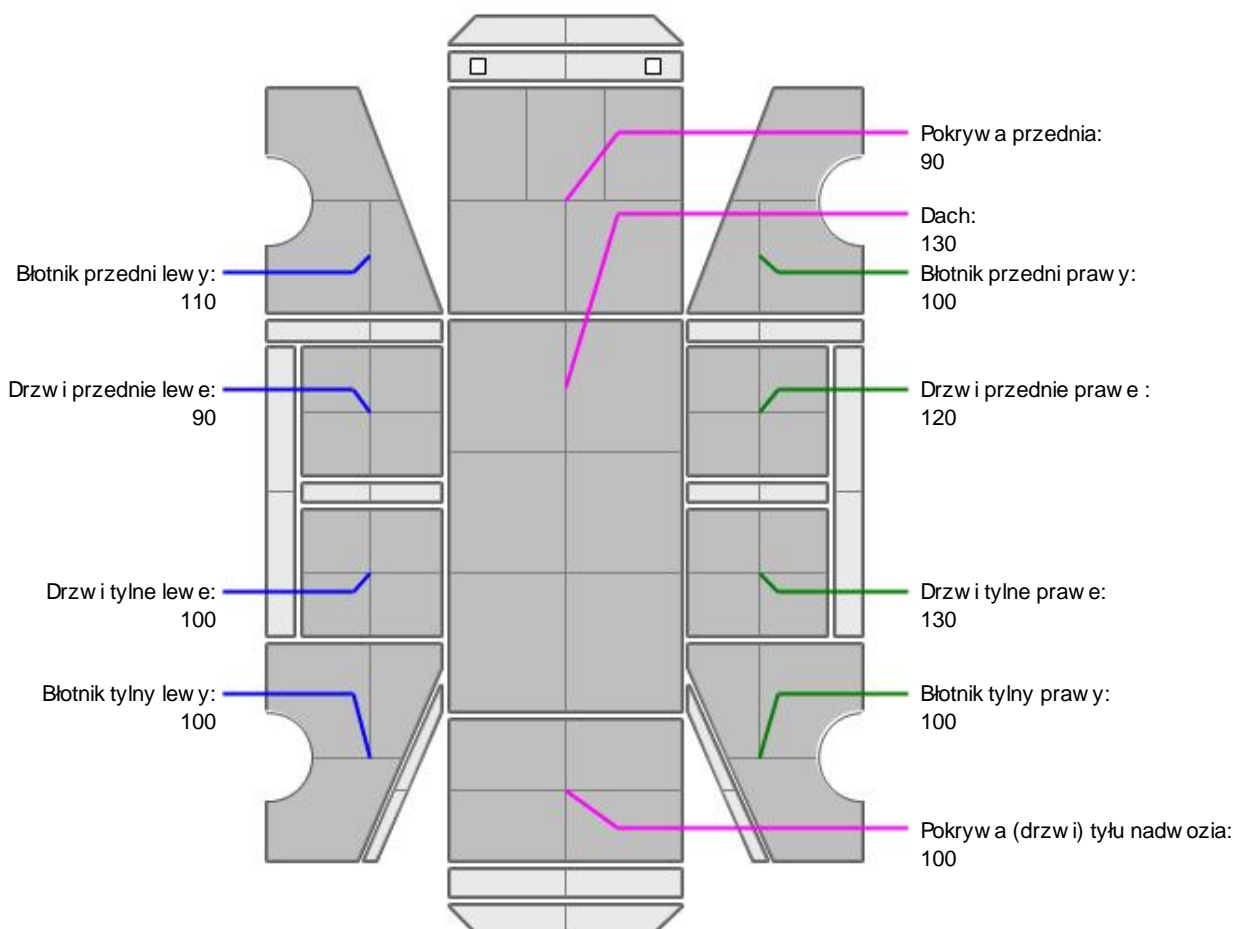
L.p.	Nazwa elementu	L / P	Grubość powłoki [µm]	Opis
1	Pokrywa przednia		90	
2	Dach		130	
3	Błotnik przedni	L	110	
4	Drzwi przednie	L	90	
5	Drzwi tylne	L	100	
6	Błotnik tylny	L	100	
7	Błotnik przedni	P	100	
8	Drzwi przednie	P	120	
9	Drzwi tylne	P	130	
10	Błotnik tylny	P	100	
11	Pokrywa (drzwi) tyłu nadwozia		100

Podane przedziały grubości powłoki lakierowej, dotyczą punktów pomiarowych. Nie mogą być traktowane jako gwarancja, a grubości powłoki lakierowej w innych punktach nie wykracza poza te przedziały. Pomiar powłoki lakierowej został wykonany urządzeniem budowlanym w posiadaniu rzeczoznawcy. Pomiar wykonany innym przyrządem może się różnić.
