## Poglądowy raport stanu technicznego

Zadanie: Ocena stanu technicznego i określenie wartości rynkowej pojazdu

| DANE IDENTYFIKACYJNE POJAZDU | | Dane: [O] III-2025 | |
|---|---|---|---|
| Marka: | BMW | Nr rejestracyjny: | PZ1C057 |
| Model pojazdu: | 330i MR`19 E6d G20 | Nr Info-Ekspert: | 003-04908 |

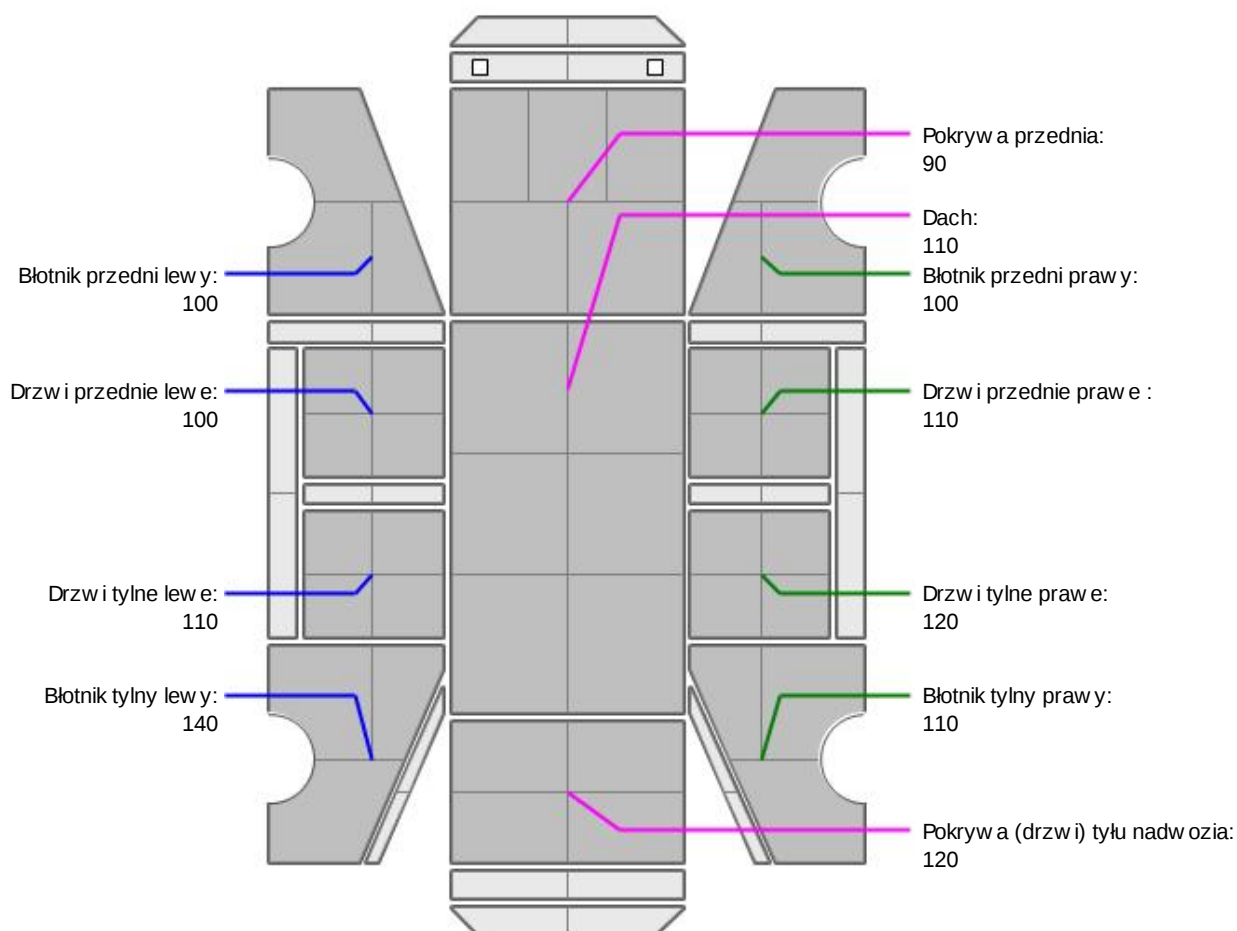
| L.p. | Nazwa elementu | L / P | Grubość powłoki [μm] | Opis |
| 1 | Pokrywa przednia | | 90 | |
| 2 | Dach | | 110 | |
| 3 | Błotnik przedni | L | 100 | |
| 4 | Drzwi przednie | L | 100 | |
| 5 | Drzwi tylne | L | 110 | |
| 6 | Błotnik tylny | L | 140 | |
| 7 | Błotnik przedni | P | 100 | |
| 8 | Drzwi przednie | P | 110 | |
| 9 | Drzwi tylne | P | 120 | |
| 10 | Błotnik tylny | P | 110 | |
| 11 | Pokrywa (drzwi) tyłu nadwozia | | 120 | |
