## Poglądowy Raport Stanu Technicznego

Zadanie: Ocena stanu technicznego i określenie wartości rynkowej pojazdu

| DANE IDENTYFIKACYJNE POJAZDU | | Dane: [O] III-2025 | |
|---|---|---|---|
| Marka: | TOYOTA | Nr rejestracyjny: | WW185XM |
| Model pojazdu: | Avensis Wagon 2.0 Diesel MR`15 E6 | Nr Info-Ekspert: | 037-02888 |

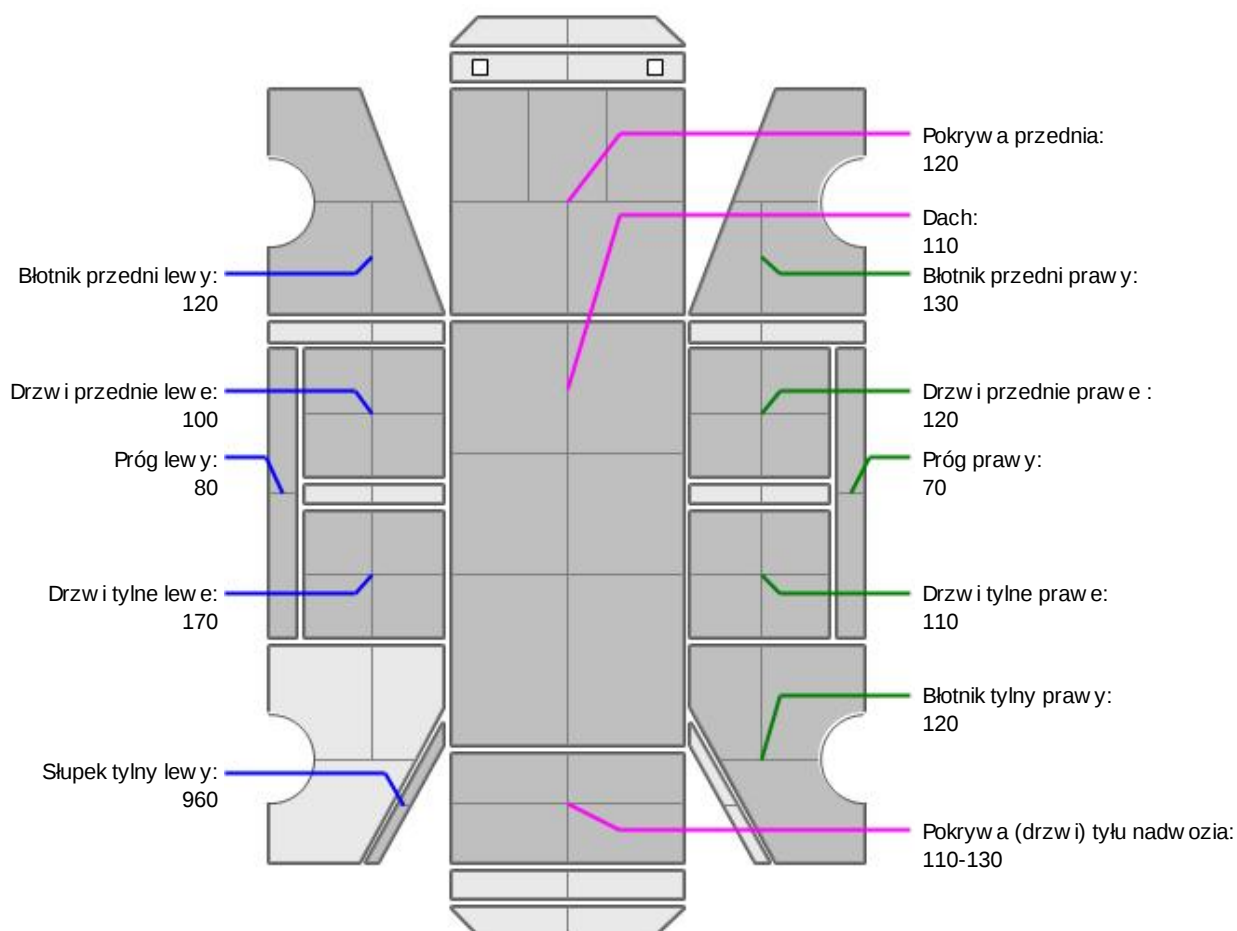
**NADWOZIE – Opis powłoki lakierowej**

| L.p. | Nazwa elementu | L / P | Grubość powłoki [µm] | Opis |
| 1 | Pokrywa przednia | | 120 | |
| 2 | Dach | | 110 | |
| 3 | Błotnik przedni | L | 120 | |
| 4 | Próg | L | 80 | |
| 5 | Drzwi przednie | L | 100 | |
| 6 | Drzwi tylne | L | 170 | |
| 7 | Słupki tylny | L | 960 | |
| 8 | Błotnik przedni | P | 130 | |
| 9 | Próg | P | 70 | |

| 10 | Drzwi przednie | P | 120 | |
| 11 | Drzwi tylne | P | 110 | |
| 12 | Błotnik tylny | P | 120 | |
| 13 | Pokrywa (drzwi) tyłu nadwozia | | 110-130 | |
