Nr zlecenia: 43/31/03/2025/CarArena STANDARD

## Poglądowy raport stanu technicznego

Zadanie: Ocena stanu technicznego i określenie wartości rynkowej pojazdu

| DANE IDENTYFIKACYJNE POJAZDU (*) | | Dane: [C] IV-2025 | |
|---|---|---|---|
| Marka: | VOLVO | Nr rejestracyjny: | TK352EK |

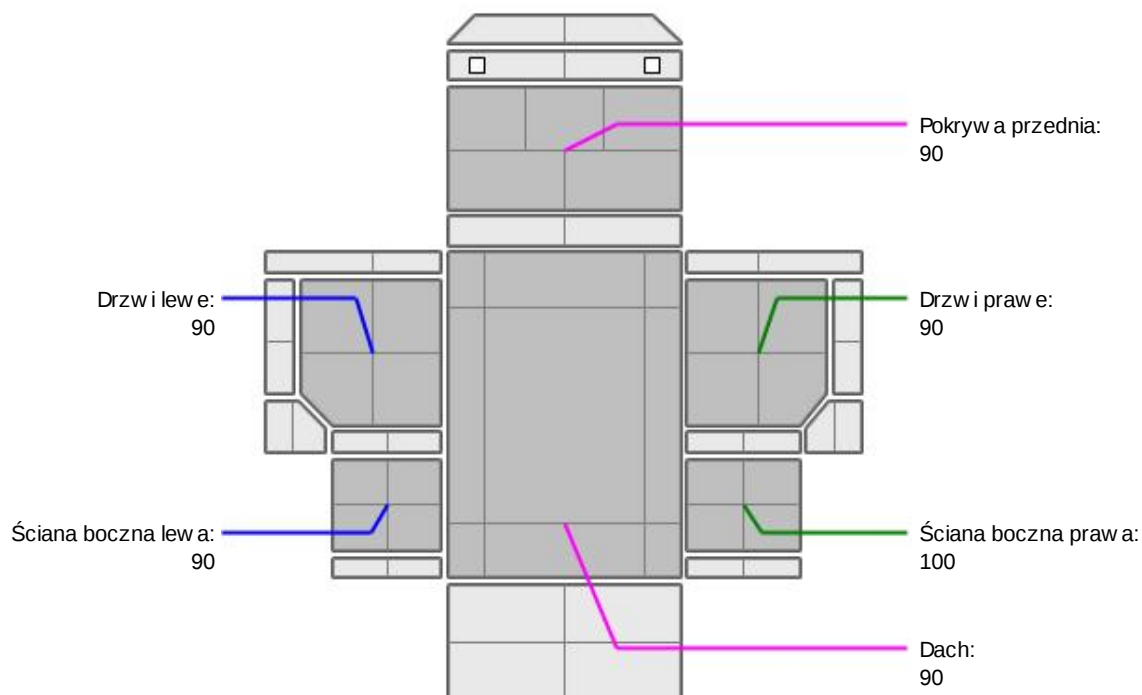
| L.p. | Nazwa elementu | L / P | Grubość powłoki [μm] | Opis |
| 1 | Pokrywa przednia | | 90 | |
| 2 | Dach | | 90 | |
| 3 | Drzwi | L | 90 | |
| 4 | Ściana boczna | L | 90 | |
| 5 | Drzwi | P | 90 | |
| 6 | Ściana boczna | P | 100 | |
