## Poglądowy raport stanu technicznego

Zadanie: Ocena stanu technicznego i określenie wartości rynkowej pojazdu

| DANE IDENTYFIKACYJNE POJAZDU (*) | | Dane: [C] IV-2025 | |
|---|---|---|---|
| Rodzaj pojazdu: | <b>Ciągnik samochodowy</b> | VIN: | <b>Y V 2 X Z 8 0 A 3 K A 8 4 7 5 2 8</b> |
| Model pojazdu: | <b>FH 460 MR`13 E6 20.1t</b> | Nr Info-Ekspert: | <b>039-05445</b> |

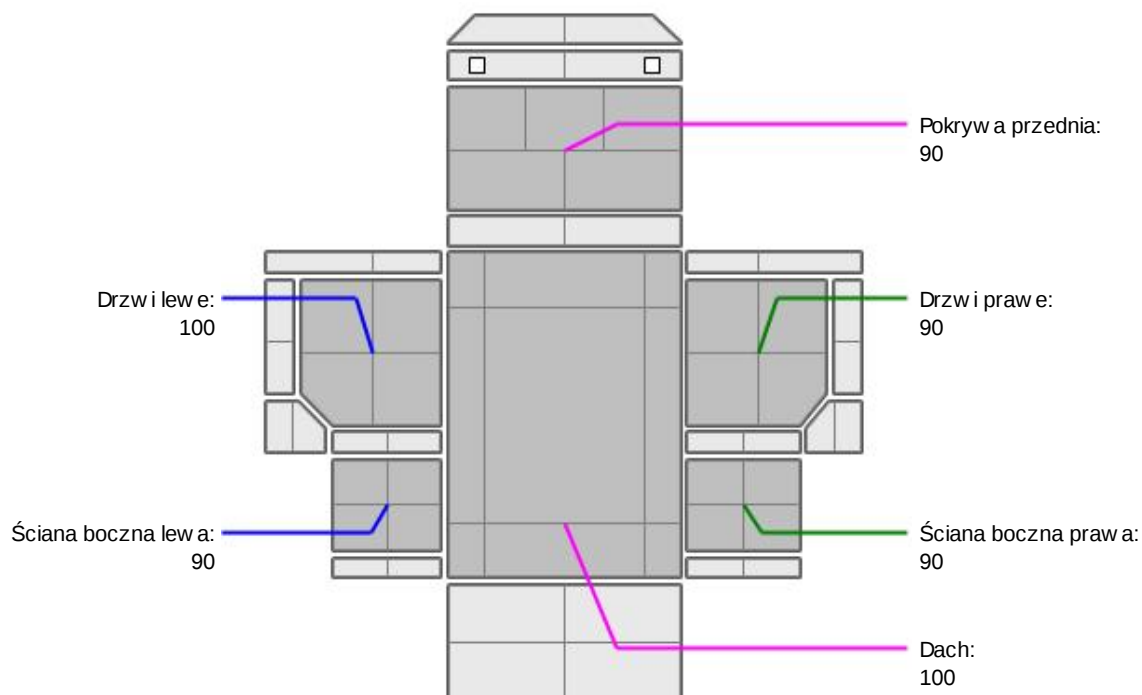
## KABINA KIEROWCY – Opis powłoki lakierowej

| L.p. | Nazwa elementu | L / P | Grubość powłoki [μm] | Opis |
| 1 | Pokrywa przednia | | 90 | |
| 2 | Dach | | 100 | |
| 3 | Drzwi | L | 100 | |
| 4 | Ściana boczna | L | 90 | |
| 5 | Drzwi | P | 90 | |
| 6 | Ściana boczna | P | 90 | |
