Nr zlecenia: 51/31/03/2025/CarArena STANDARD

## Poglądowy raport stanu technicznego

Zadanie: Ocena stanu technicznego i określenie wartości rynkowej pojazdu

| DANE IDENTYFIKACYJNE POJAZDU (*) | | Dane: [C] IV-2025 | |
|---|---|---|---|
| Marka: | VOLVO | Nr rejestracyjny: | TK371EK |

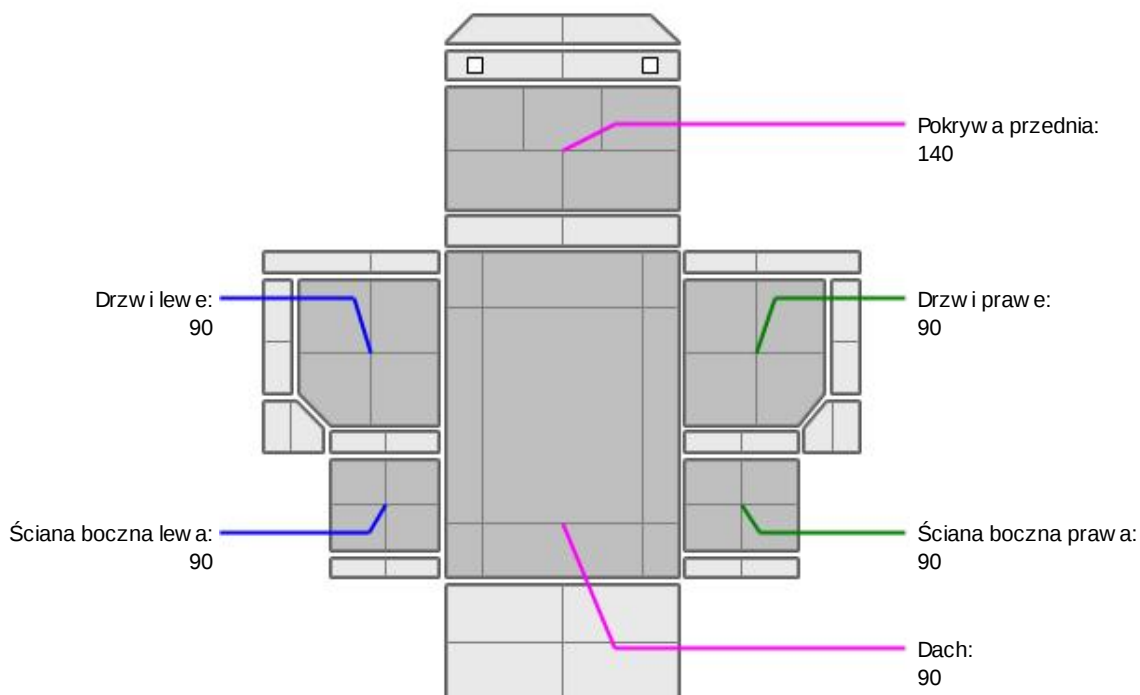
| L.p. | Nazwa elementu | L / P | Grubość powłoki [μm] | Opis |
| 1 | Pokrywa przednia | | 140 | |
| 2 | Dach | | 90 | |
| 3 | Drzwi | L | 90 | |
| 4 | Ściana boczna | L | 90 | |
| 5 | Drzwi | P | 90 | |
| 6 | Ściana boczna | P | 90 | |

Podane przedziały grubości powłoki lakierowej, dotyczą punktów pomiarowych. Nie mogą być traktowane jako gwarancja, że grubość powłoki lakierowej w innych punktach nie wykracza poza te przedziały. Pomiar powłoki lakierowej został wykonany urządzeniem będącym w posiadaniu rzeczoznawcy. Pomiar wykonany innym przyrządem może się różnić.
