## Poglądowy raport stanu technicznego

Zadanie: Ocena stanu technicznego i określenie wartości rynkowej pojazdu

| DANE IDENTYFIKACYJNE POJAZDU (*) | | Dane: [C] IV-2025 | |
|---|---|---|---|
| Marka: | VOLVO | Nr rejestracyjny: | TK359EK |
| Model pojazdu: | FH 460 MR`13 E6 20.1t | Nr Info-Ekspert: | 039-05445 |

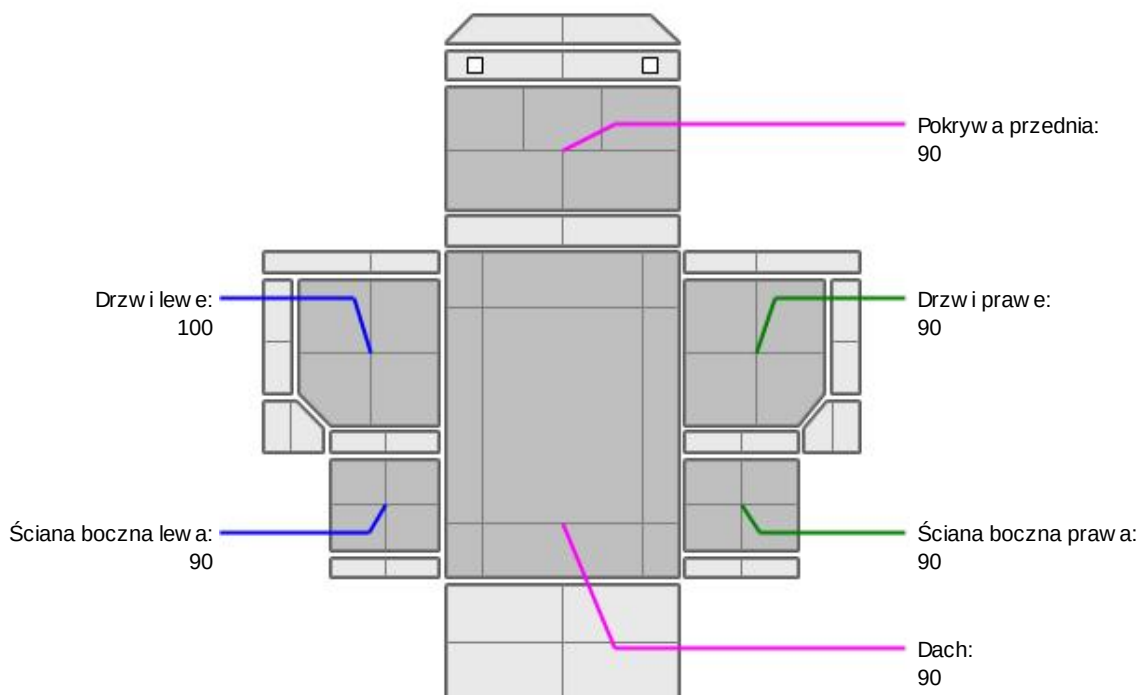
## KABINA KIEROWCY – Opis powłoki lakierowej

| L.p. | Nazwa elementu | L / P | Grubość powłoki [μm] | Opis |
| 1 | Pokrywa przednia | | 90 | |
| 2 | Dach | | 90 | |
| 3 | Drzwi | L | 100 | |
| 4 | Ściana boczna | L | 90 | |
| 5 | Drzwi | P | 90 | |
| 6 | Ściana boczna | P | 90 | |
