## Poglądowy Raport Stanu Technicznego

Zadanie: Ocena stanu technicznego i określenie wartości rynkowej pojazdu

| DANE IDENTYFIKACYJNE POJAZDU | | Dane: [O] IV-2025 | |
|---|---|---|---|
| Marka: | RENAULT | Nr rejestracyjny: | PO1LU67 |
| Model pojazdu: | Clio IV Grandtour dCi MR`17 E6 | Nr Info-Ekspert: | 031-08748 |

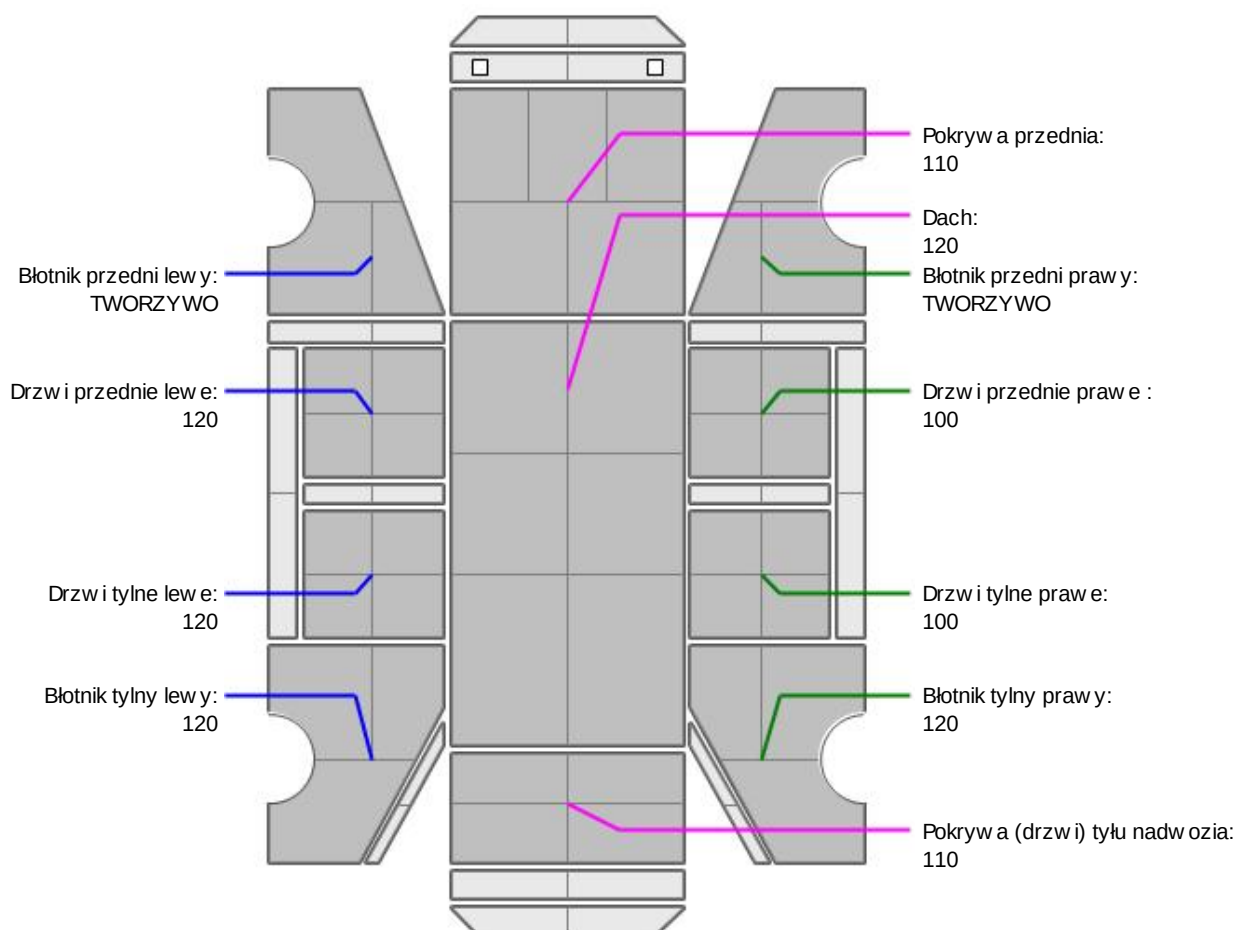
## NADWOZIE – Opis powłoki lakierowej

| L.p. | Nazwa elementu | L / P | Grubość powłoki [μm] | Opis |
| 1 | Pokrywa przednia | | 110 | |
| 2 | Dach | | 120 | |
| 3 | Błotnik przedni | L | TWORZYWO | |
| 4 | Drzwi przednie | L | 120 | |
| 5 | Drzwi tylne | L | 120 | |
| 6 | Błotnik tylny | L | 120 | |
| 7 | Błotnik przedni | P | TWORZYWO | |
| 8 | Drzwi przednie | P | 100 | |
| 9 | Drzwi tylne | P | 100 | |
| 10 | Błotnik tylny | P | 120 | |
| 11 | Pokrywa (drzwi) tyłu nadwozia | | 110 | |

Podane przedziały grubości powłoki lakierowej, dotyczą punktów pomiarowych. Nie mogą być traktowane jako gwarancja, że grubość powłoki lakierowej w innych punktach nie wykracza poza te przedziały. Pomiar powłoki lakierowej został wykonany urządzeniem będącym w posiadaniu rzeczoznawcy. Pomiar wykonany innym przyrządem może się różnić.
