Nr zlecenia: 76/01/04/2025/CarArena STANDARD

## Poglądowy Raport Stanu Technicznego

Zadanie: Ocena stanu technicznego i określenie wartości rynkowej pojazdu

| DANE IDENTYFIKACYJNE POJAZDU | | Dane: [O] IV-2025 | |
|---|---|---|---|
| Model pojazdu: | Clio IV Grandtour dCi MR`17 E6 | Nr Info-Ekspert: | 031-08748 |

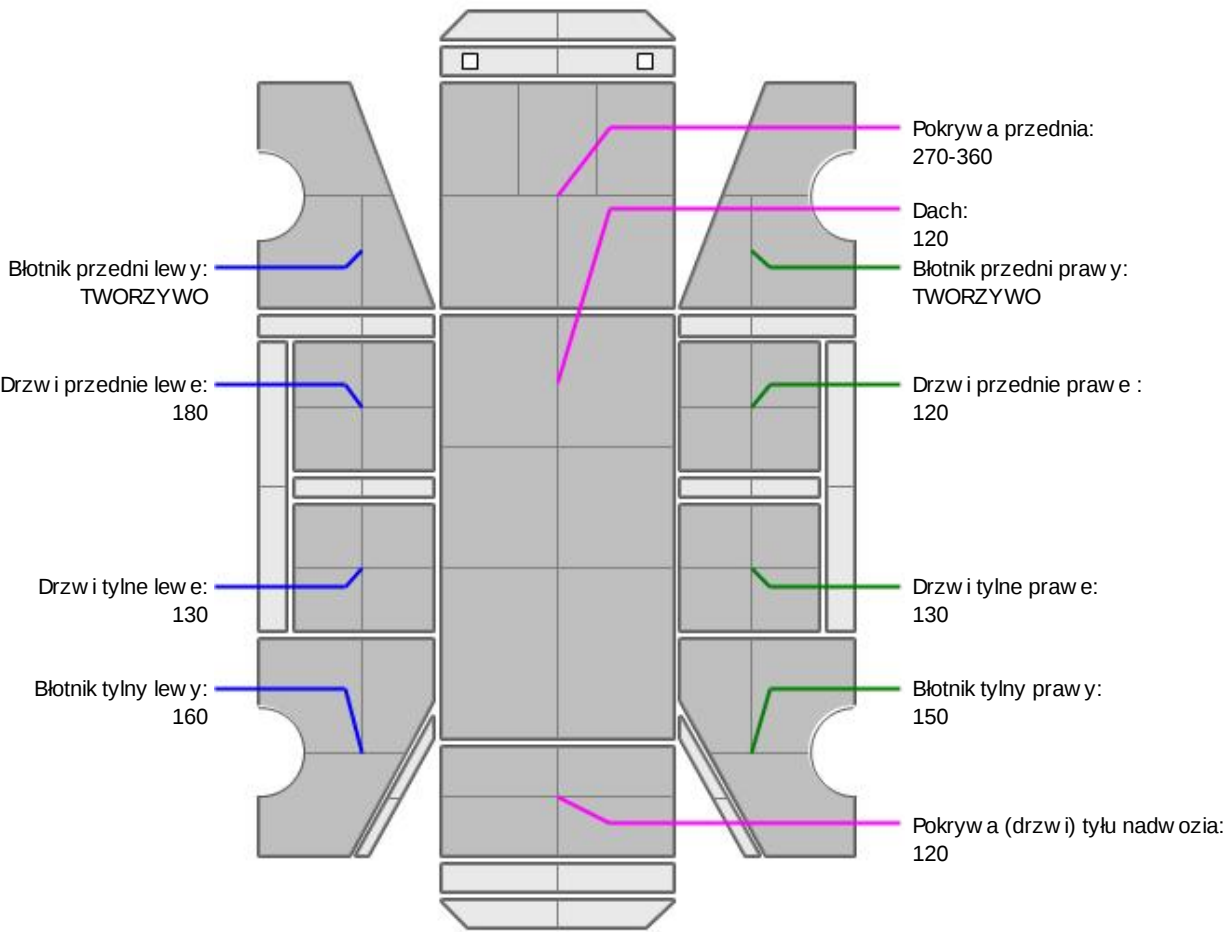
**NADWOZIE – Opis powłoki lakierowej**

| L.p. | Nazwa elementu | L / P | Grubość powłoki [μm] | Opis |
| 1 | Pokrywa przednia | | 270-360 | |
| 2 | Dach | | 120 | |
| 3 | Błotnik przedni | L | TWORZYWO | |
| 4 | Drzwi przednie | L | 180 | |
| 5 | Drzwi tylne | L | 130 | |
| 6 | Błotnik tylny | L | 160 | |
| 7 | Błotnik przedni | P | TWORZYWO | |
| 8 | Drzwi przednie | P | 120 | |
| 9 | Drzwi tylne | P | 130 | |
| 10 | Błotnik tylny | P | 150 | |
| 11 | Pokrywa (drzwi) tyłu nadwozia | | 120 | |

Podane przedziały grubości powłoki lakierowej, dotyczą punktów pomiarowych. Nie mogą być traktowane jako gwarancja, że grubość powłoki lakierowej w innych punktach nie wykracza poza te przedziały. Pomiar powłoki lakierowej został wykonany urządzeniem będącym w posiadaniu rzeczoznawcy. Pomiar wykonany innym przyrządem może się różnić.
