## Poglądowy Raport Stanu Technicznego

Zadanie: Ocena stanu technicznego i określenie wartości rynkowej pojazdu

| DANE IDENTYFIKACYJNE POJAZDU | | Dane: [D] IV-2025 | |
|---|---|---|---|
| Marka: | VOLKSWAGEN | Nr rejestracyjny: | WD8338J |
| Model pojazdu: | Caddy 2.0 TDI MR`15 E6 2.3t | Nr Info-Ekspert: | 040-08354 |

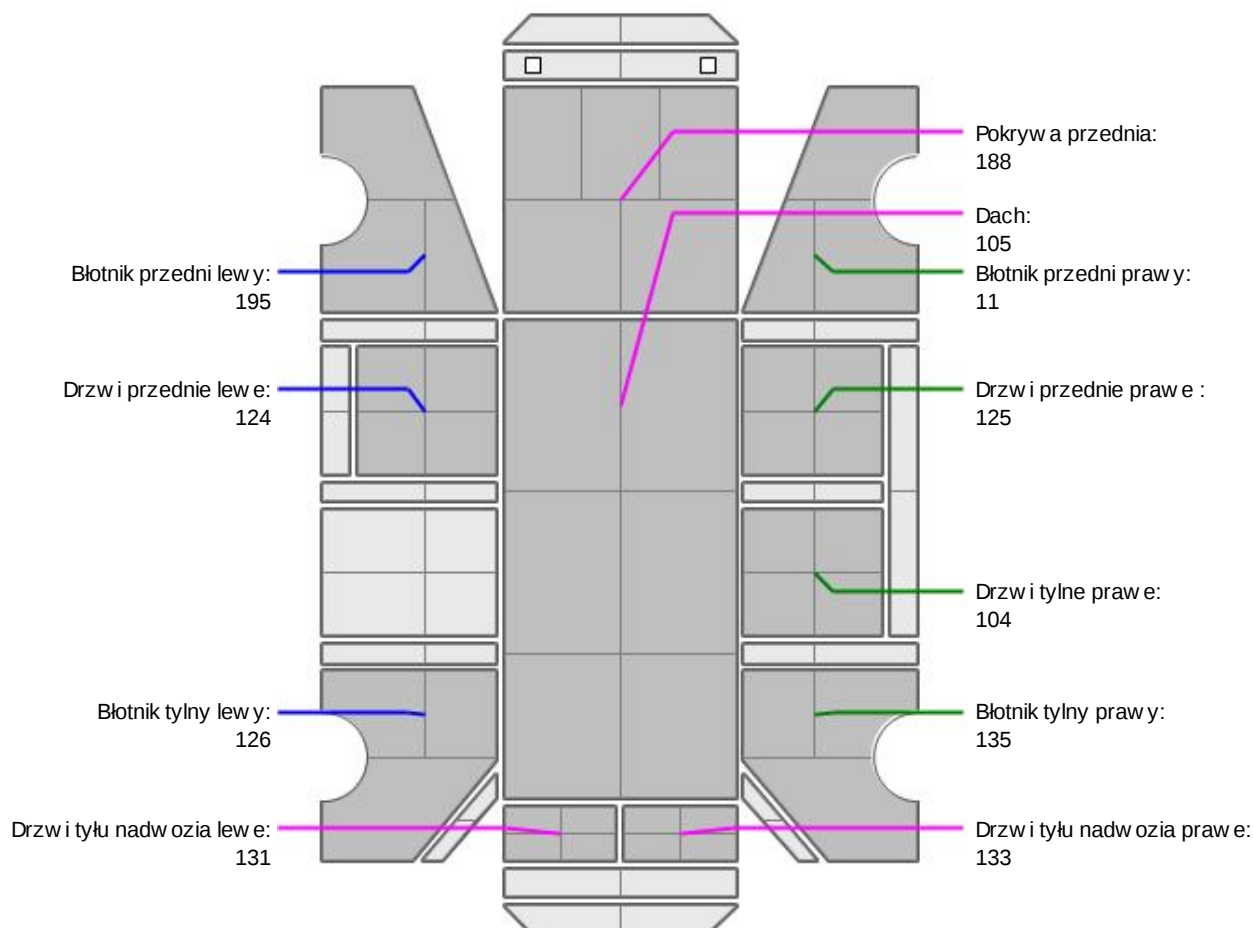
| L.p. | Nazwa elementu | L / P | Grubość powłoki [µm] | Opis |
| 1 | Pokrywa przednia | | 188 | |
| 2 | Dach | | 105 | |
| 3 | Błotnik przedni | L | 195 | |
| 4 | Drzwi przednie | L | 124 | |
| 5 | Błotnik tylny | L | 126 | |
| 6 | Drzwi tyłu nadwozia | | 131 | |
| 7 | Błotnik przedni | P | 11 | |
| 8 | Drzwi przednie | P | 125 | |
| 9 | Drzwi tylne | P | 104 | |
| 10 | Błotnik tylny | P | 135 | |
| 11 | Drzwi tyłu nadwozia | | 133 | |
