Nr zlecenia: 126/21/03/2025/CarArena STANDARD

## Poglądowy Raport Stanu Technicznego

Zadanie: Ocena stanu technicznego i określenie wartości rynkowej pojazdu

| DANE IDENTYFIKACYJNE POJAZDU | | Dane: [O] IV-2025 | |
|---|---|---|---|
| Marka: | KIA | Nr rejestracyjny: | WI869KV |

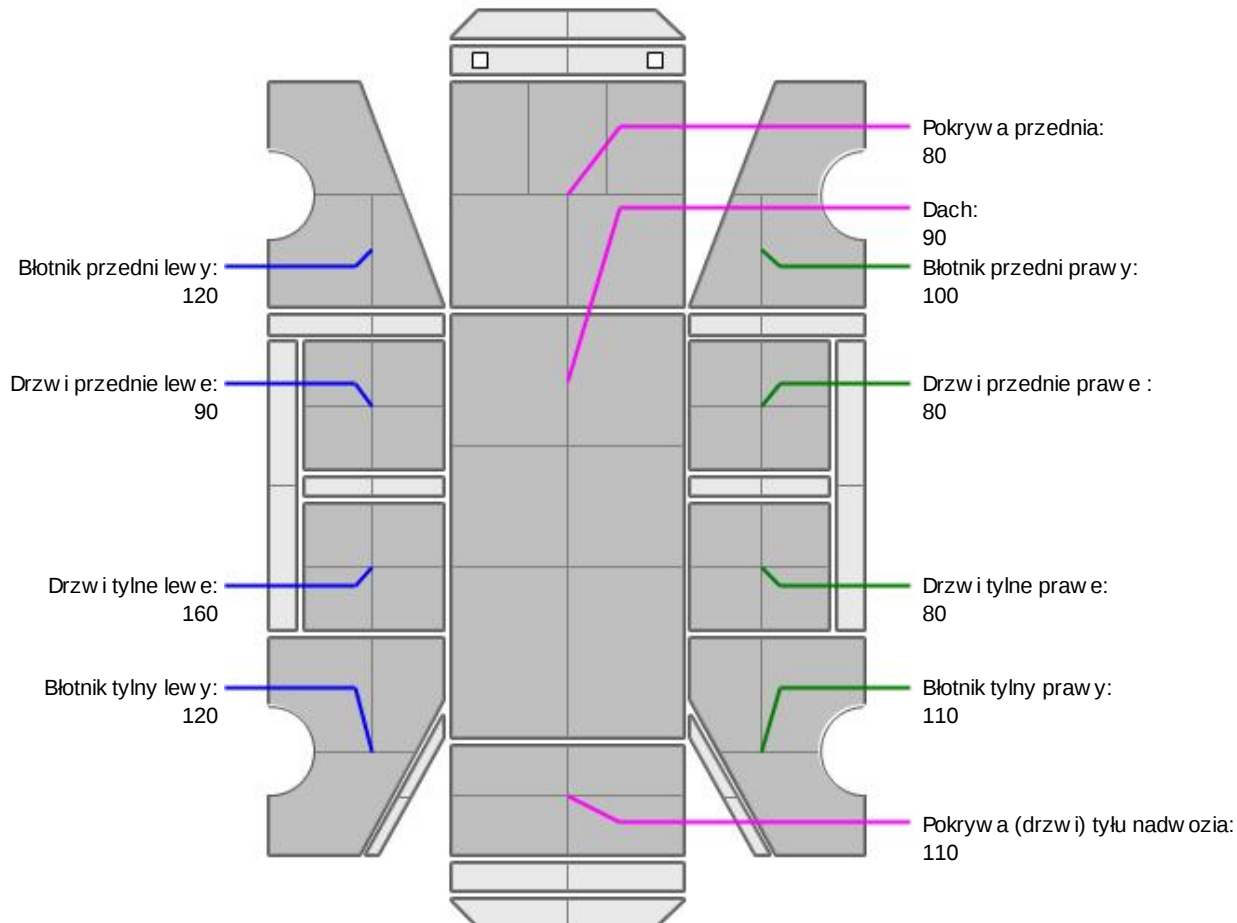
### NADWOZIE – Opis powłoki lakierowej

| L.p. | Nazwa elementu | L / P | Grubość powłoki [μm] | Opis |
| 1 | Pokrywa przednia | | 80 | |
| 2 | Dach | | 90 | |
| 3 | Błotnik przedni | L | 120 | |
| 4 | Drzwi przednie | L | 90 | |
| 5 | Drzwi tylne | L | 160 | |
| 6 | Błotnik tylny | L | 120 | |
| 7 | Błotnik przedni | P | 100 | |
| 8 | Drzwi przednie | P | 80 | |
| 9 | Drzwi tylne | P | 80 | |
| 10 | Błotnik tylny | P | 110 | |
| 11 | Pokrywa (drzwi) tyłu nadwozia | | 110 | |

Podane przedziały grubości powłoki lakierowej, dotyczą punktów pomiarowych. Nie mogą być traktowane jako gwarancja, że grubość powłoki lakierowej w innych punktach nie wykracza poza te przedziały. Pomiar powłoki lakierowej został wykonany urządzeniem będącym w posiadaniu rzeczoznawcy. Pomiar wykonany innym przyrządem może się różnić.
