Nr zlecenia: 57/31/03/2025/CarArena STANDARD

## Poglądowy Raport Stanu Technicznego

Zadanie: Ocena stanu technicznego i określenie wartości rynkowej pojazdu

| DANE IDENTYFIKACYJNE POJAZDU | | Dane: [O] IV-2025 | |
|---|---|---|---|
| Marka: | RENAULT | Nr rejestracyjny: | WPL63889 |

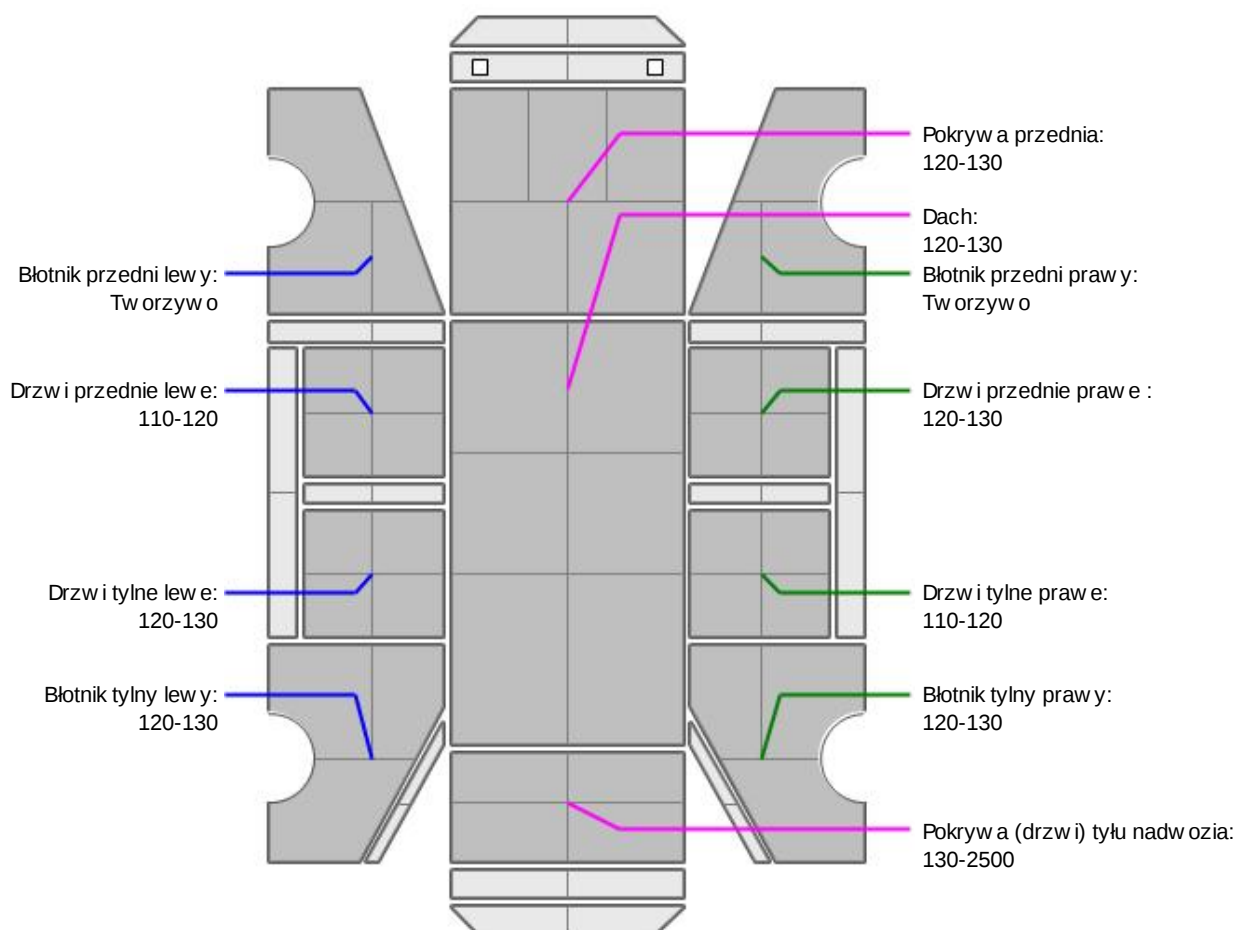
## NADWOZIE – Opis powłoki lakierowej

| L.p. | Nazwa elementu | L / P | Grubość powłoki [μm] | Opis |
| 1 | Pokrywa przednia | | 120-130 | |
| 2 | Dach | | 120-130 | |
| 3 | Błotnik przedni | L | Tworzywo | |
| 4 | Drzwi przednie | L | 110-120 | |
| 5 | Drzwi tylne | L | 120-130 | |
| 6 | Błotnik tylny | L | 120-130 | |
| 7 | Błotnik przedni | P | Tworzywo | |
| 8 | Drzwi przednie | P | 120-130 | |
| 9 | Drzwi tylne | P | 110-120 | |
| 10 | Błotnik tylny | P | 120-130 | |
| 11 | Pokrywa (drzwi) tyłu nadwozia | | 130-2500 | |

Podane przedziały grubości powłoki lakierowej, dotyczą punktów pomiarowych. Nie mogą być traktowane jako gwarancja, że grubość powłoki lakierowej w innych punktach nie wykracza poza te przedziały. Pomiar powłoki lakierowej został wykonany urządzeniem będącym w posiadaniu rzeczoznawcy. Pomiar wykonany innym przyrządem może się różnić.
