## Poglądowy Raport Stanu Technicznego

Zadanie: Ocena stanu technicznego i określenie wartości rynkowej pojazdu

| DANE IDENTYFIKACYJNE POJAZDU | | Dane: [O] IV-2025 | |
|---|---|---|---|
| Rodzaj pojazdu: | <b>Samochód osobowy</b> | VIN: | <b>WF06XXGCC6HG36188</b> |
| Model pojazdu: | <b>Focus 1.5 TDCi MR`15 E6</b> | Nr Info-Ekspert: | <b>011-10204</b> |

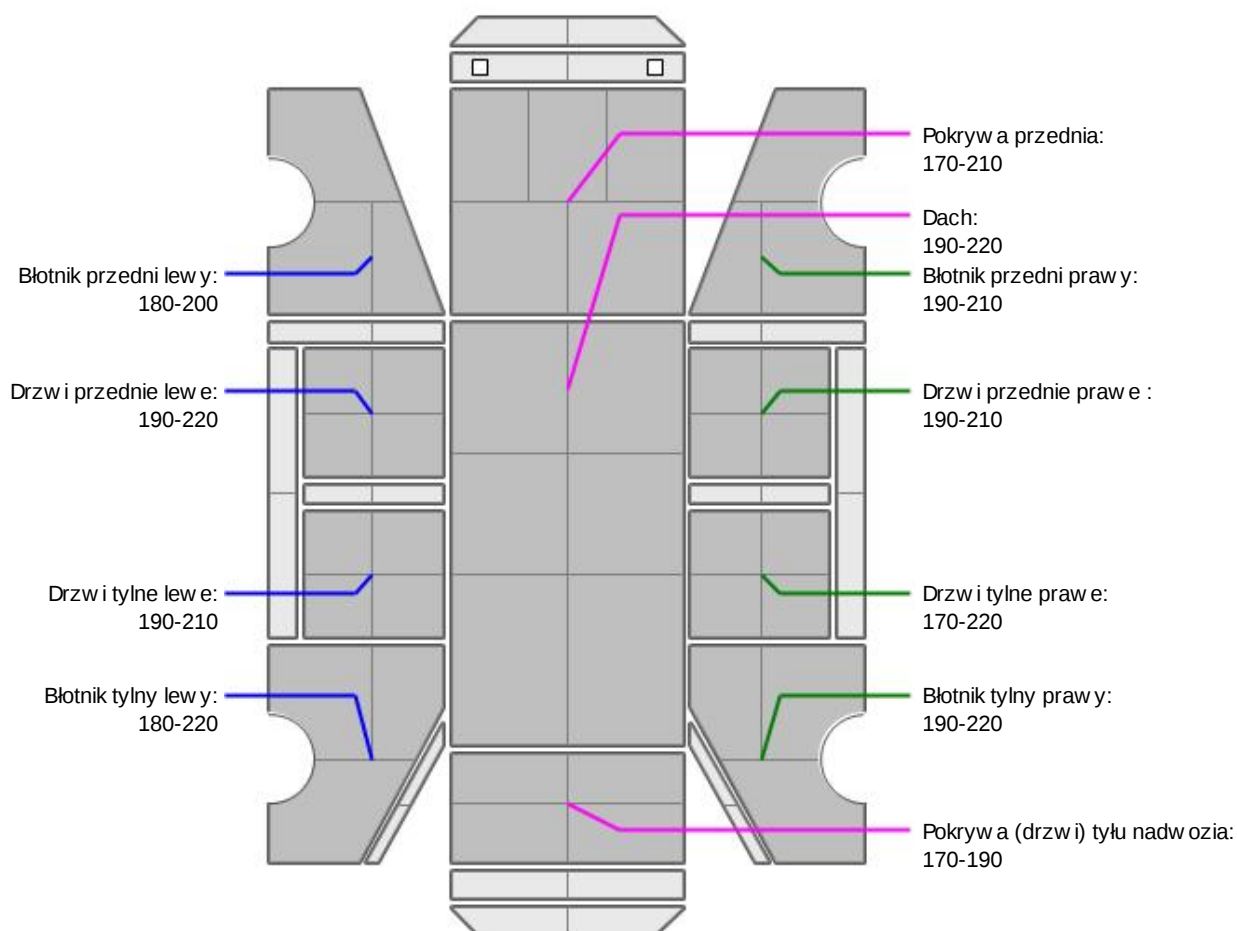
| L.p. | Nazwa elementu | L / P | Grubość powłoki [μm] | Opis |

Podane przedziały grubości powłoki lakierowej, dotyczą punktów pomiarowych. Nie mogą być traktowane jako gwarancja, że grubość powłoki lakierowej w innych punktach nie wykracza poza te przedziały. Pomiar powłoki lakierowej został wykonany urządzeniem będącym w posiadaniu rzeczoznawcy. Pomiar wykonany innym przyrządem może się różnić.
