Nr zlecenia: 35/24/03/2025/CarArena STANDARD

P o g l d o w y r a p o r t s t a n u t e c h n i c z n e g o

Zadanie: Ocena stanu technicznego i okre lenie warto ci rynkowej pojazdu

Rodzaj pojazdu: Samochód ci arowy	VIN: T Y B F E 7 4 B D 4 D T 0 1 1 8 1
Marka: MITSUBISHI	Nr rejestracyjny: PZ526LM
Model pojazdu: Canter Fuso 55 E3 5.5t	Nr Info-Ekspert: 023-00692
Wersja: 5S13	Rok produkcji: 2006

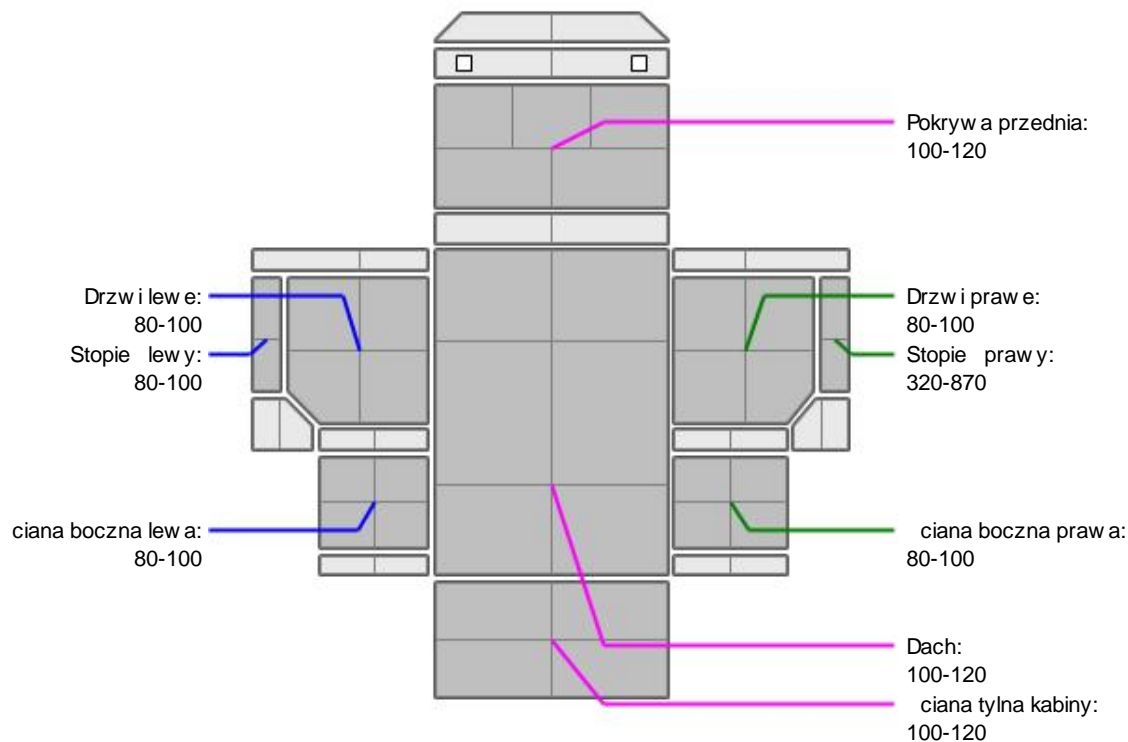
KABINA KIEROWCY – Opis powłoki lakierowej

L.p.	Nazwa elementu	L / P	Grubo powłoki [µm]	Opis
1	Pokrywa przednia		100-120	
2	Dach		100-120	
3	Próg	L	290-770	
4	Drzwi	L	80-100	
5	Próg	P	140-1800	
6	Drzwi	P	80-100	
7	ciana tylna kabiny		100-120	
8	Stopie	L	80-100	
9	ciana boczna	L	80-100	
10	Stopie	P	320-870	
11	ciana boczna	P	80-100

Podane przedziały grubo ci powłoki lakierowej, dotycz punktów pomiarowych. Nie mog by traktowane jako gwarancja, e grubo powłoki lakierowej w innych punktach nie wykracza poza te przedziały. Pomiar powłoki lakierowej został wykonany urz dzeniem b d cym w posiadaniu rzeczoznawcy. Pomiar wykonany innym przyrz dem mo e si ró ni .
