Nr zlecenia DEKRA: SKFS/SIG/25035/25/04/04  
Nr zlecenia/szkody:  
Data zlecenia: 04-04-2025

**Dane pojazdu**

| Model | 308 SW 14-17 |
| Typ/wersja | 308 SW 1.6 BlueHDi Business Line S&S |

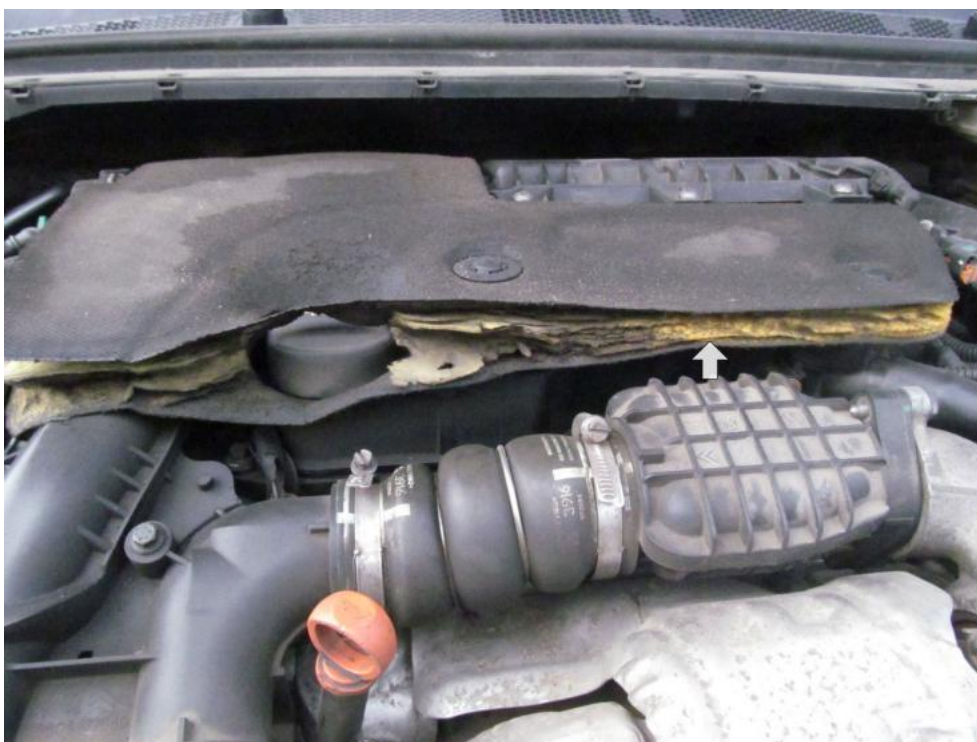
Fot. 22.  
górną osłonę silnika

| Nazwa elementu | Opis elementu | Rodzaj uszkodzenia | Umiejscowienie / Rozmiar | Uwagi |
|---|---|---|---|---|
| Oslona termiczna | gór. | rozwarstwienie mat. | | |

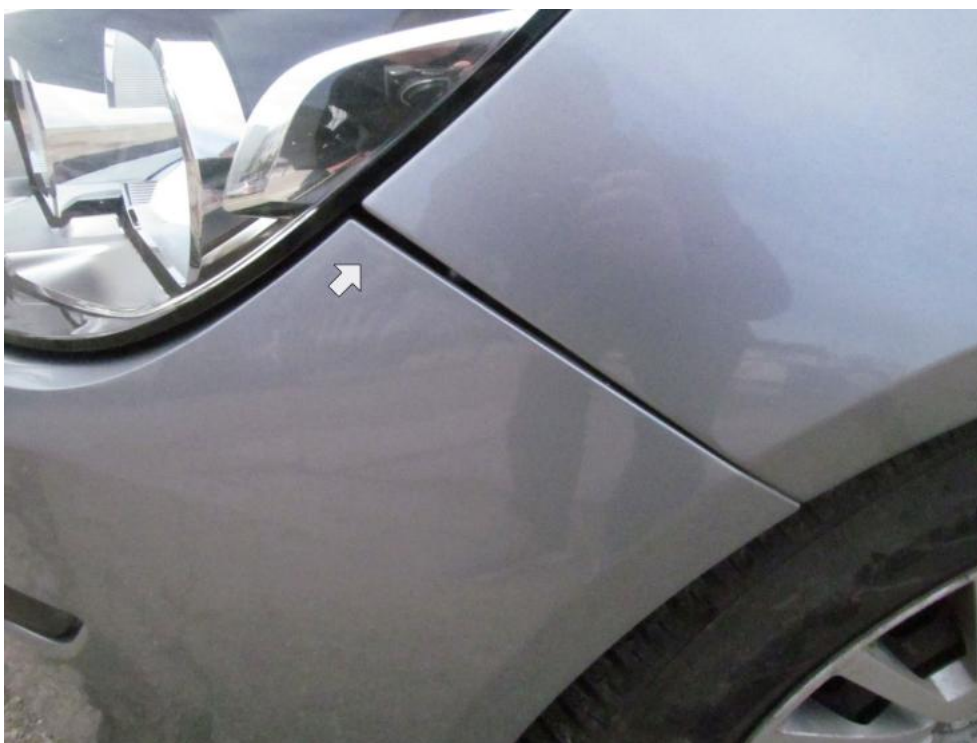
**Fot. 23.**  
zderzak P str. L

| Nazwa elementu | Opis elementu | Rodzaj uszkodzenia | Umiejscowienie / Rozmiar | Uwagi |
|---|---|---|---|---|
| Zderzak | przed. | | w części lewej | złe spasowanie z blotnikiem |
| Zderzak | przed. | pęknięcie, pojedyncze | w części lewej | |

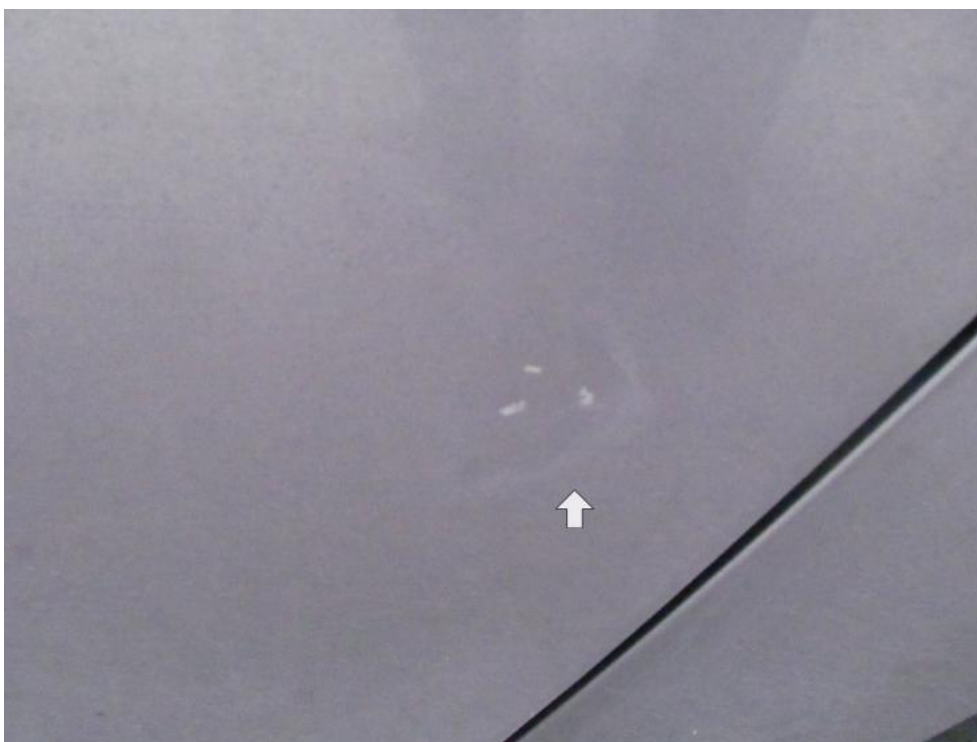
**Fot. 24.**  
drzwi TL

| Nazwa elementu | Opis elementu | Rodzaj uszkodzenia | Umiejscowienie / Rozmiar | Uwagi |
|---|---|---|---|---|
| Drzwi | tyln. l. | wgniecenie/nia, płytkie | w części tylnej | |

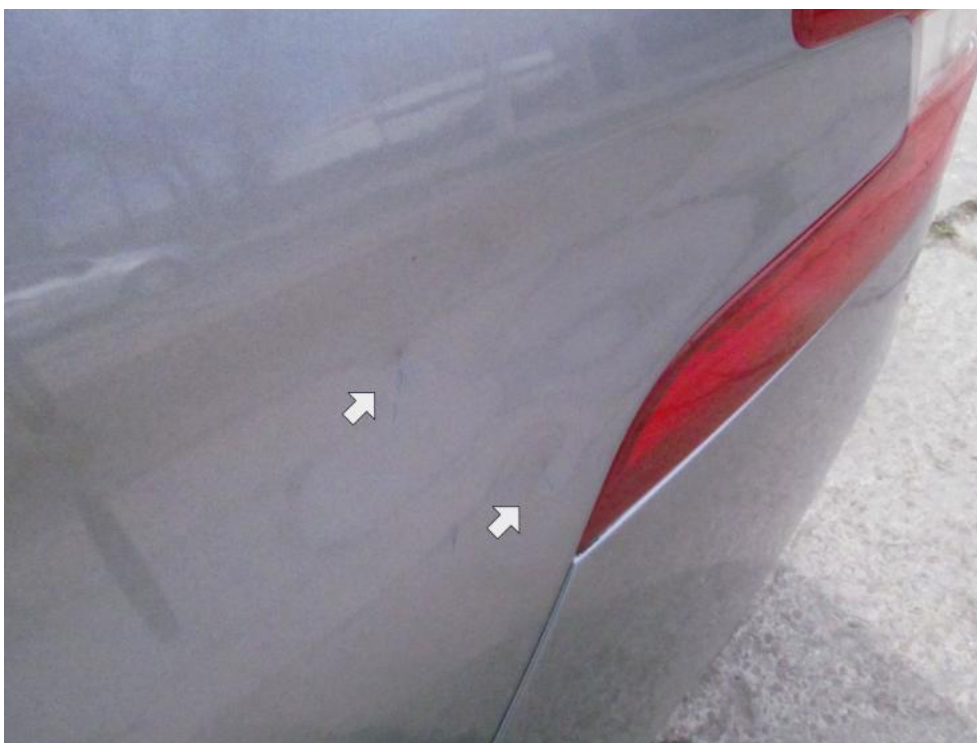
**Fot. 25.**  
błotnik TL

| Nazwa elementu | Opis elementu | Rodzaj uszkodzenia | Umiejscowienie / Rozmiar | Uwagi |
|---|---|---|---|---|
| Blotnik | tyln. l. | wgniecenie/nia, punktowe | w części tylnej | |

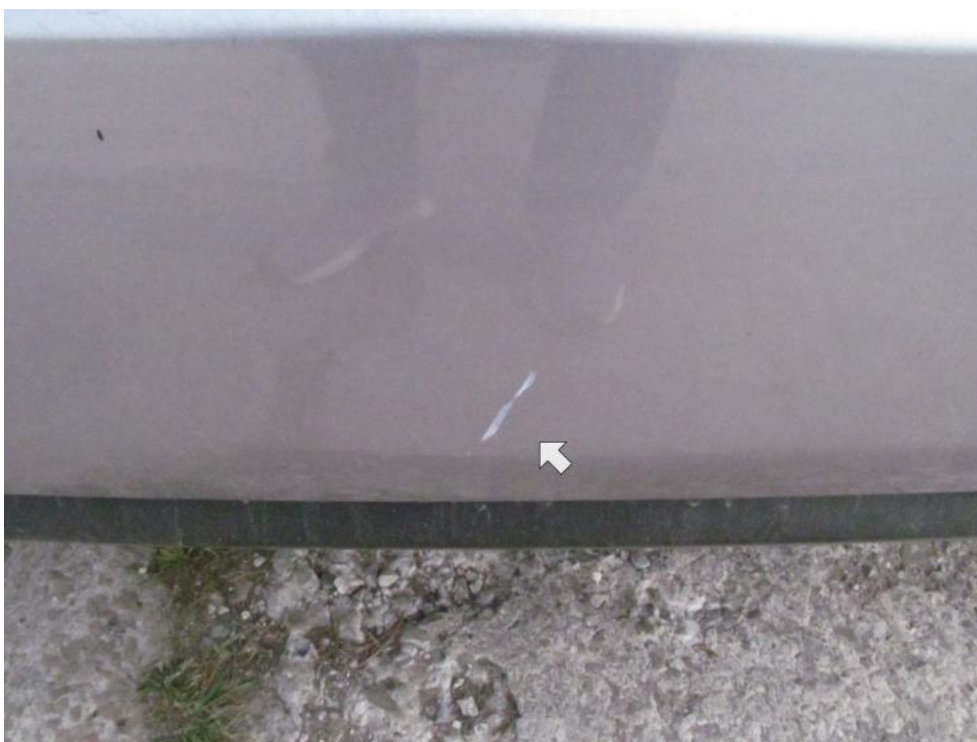
**Fot. 26.**  
zderzak T

| Nazwa elementu | Opis elementu | Rodzaj uszkodzenia | Umiejscowienie / Rozmiar | Uwagi |
|---|---|---|---|---|
| Zderzak | tyln. | zarysowanie | w części środkowej | |

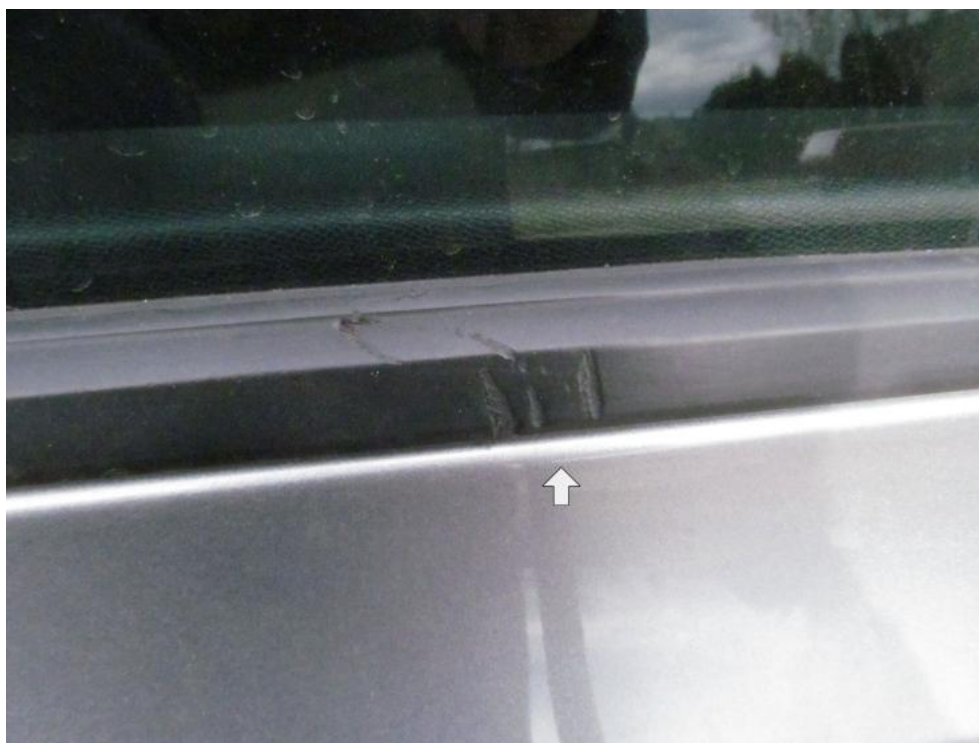
**Fot. 29.**  
listwa zgarniająca drzwi TP

| Nazwa elementu | Opis elementu | Rodzaj uszkodzenia | Umiejscowienie / Rozmiar | Uwagi |
|---|---|---|---|---|
| Listwa zgarniająca szyby drzwi | tyln. p. | rozerwanie | | |

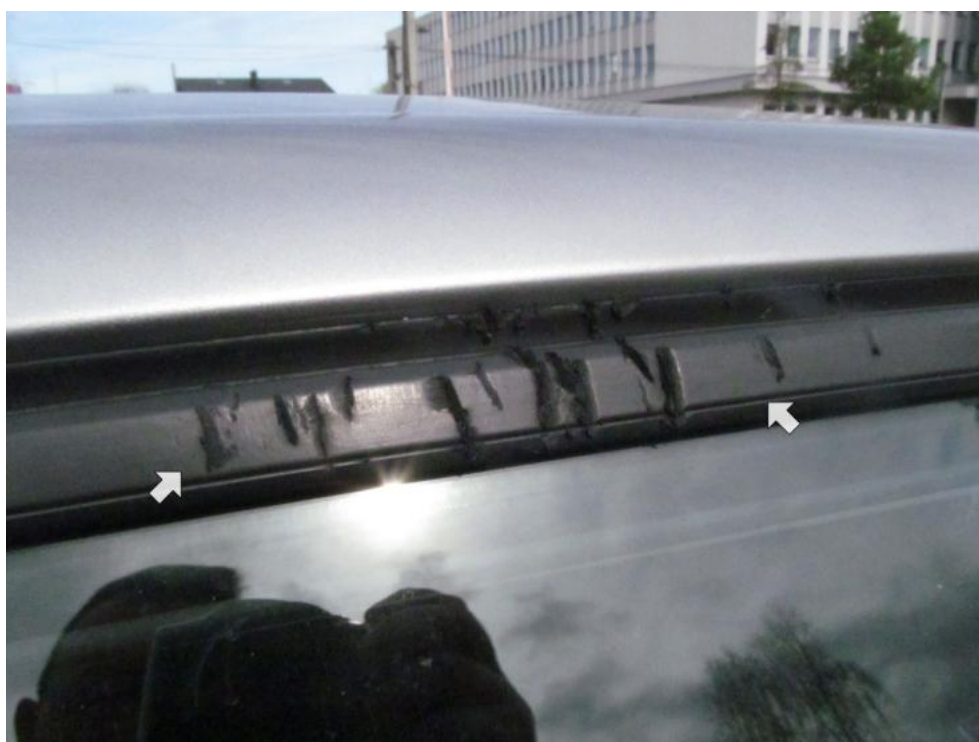
**Fot. 30.**  
prowadnica szyby drzwi TP

| Nazwa elementu | Opis elementu | Rodzaj uszkodzenia | Umiejscowienie / Rozmiar | Uwagi |
|---|---|---|---|---|
| Prowadnica szyby drzwi | tyln. p. | rozerwanie | | |

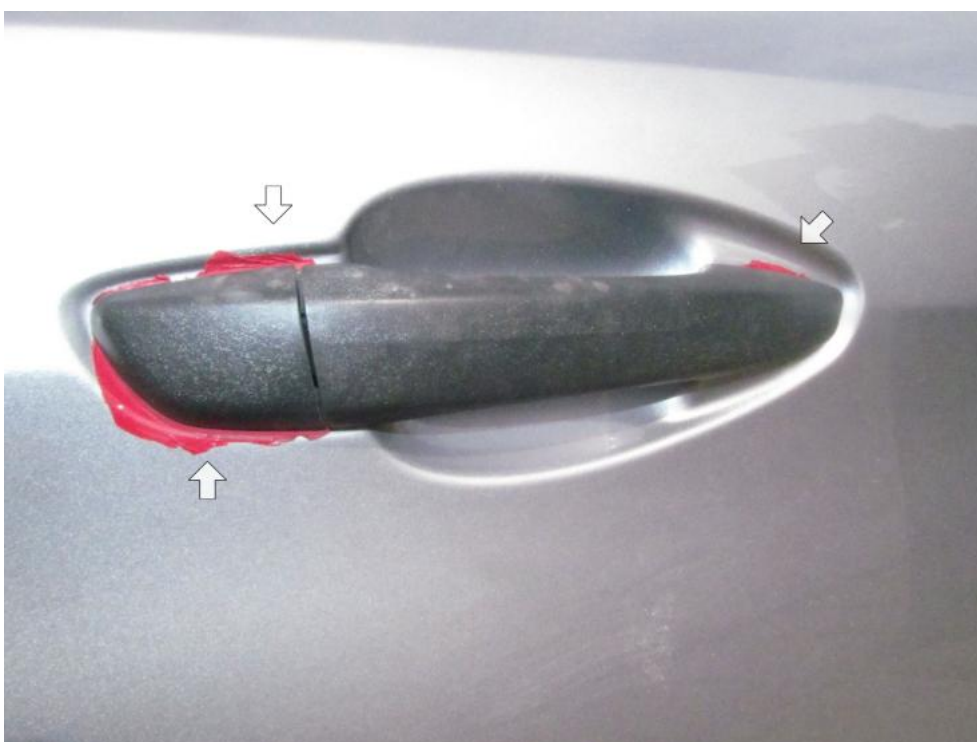
**Fot. 36.**  
drzwi TP

| Nazwa elementu | Opis elementu | Rodzaj uszkodzenia | Umiejscowienie / Rozmiar | Uwagi |
|---|---|---|---|---|
| Drzwi | tyln. p. | różnice odcienia lak. | | zaprawka lak w okolicy klamki |

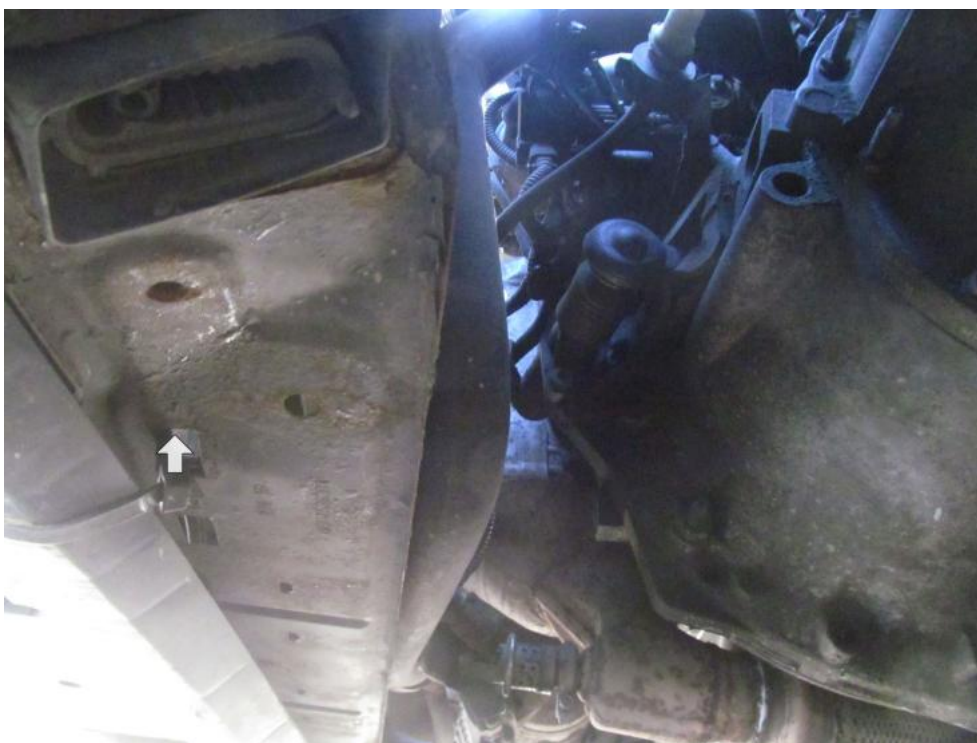
**Fot. 45.**  
pas P str. L

| Nazwa elementu | Opis elementu | Rodzaj uszkodzenia | Umiejscowienie / Rozmiar | Uwagi |
|---|---|---|---|---|
| Wzmocnienie czołowe | przed. | odkształcenie, głębokie | w części lewej | pod chłodnicą |
