Nr zlecenia: 33/27/03/2025/CarArena STANDARD

## Poglądowy Raport Stanu Technicznego

Zadanie: Ocena stanu technicznego i określenie wartości rynkowej pojazdu

| DANE IDENTYFIKACYJNE POJAZDU | | Dane: [O] III-2025 | |
|---|---|---|---|
| Marka: | TOYOTA | Nr rejestracyjny: | PZ326PR |

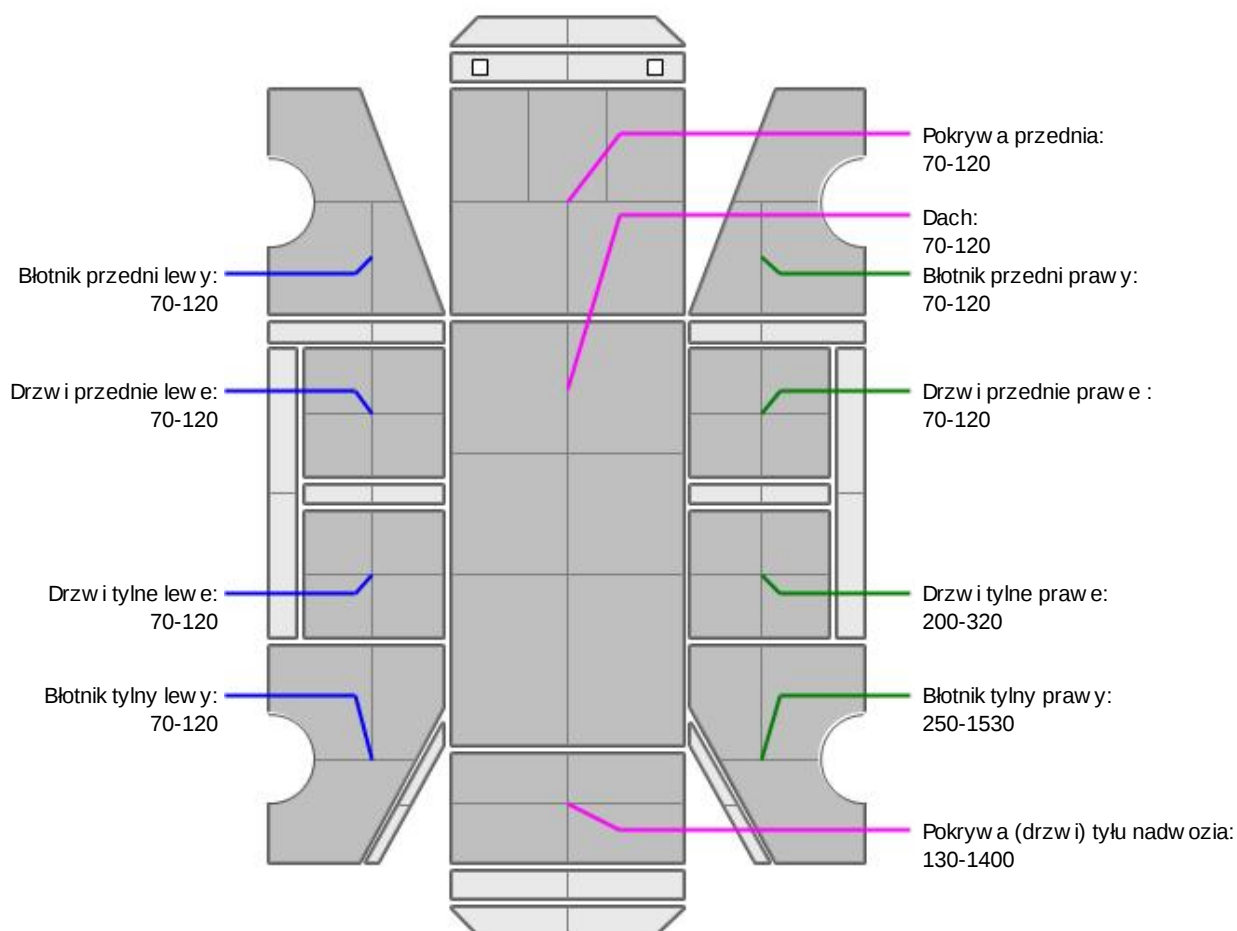
## NADWOZIE – Opis powłoki lakierowej

| L.p. | Nazwa elementu | L / P | Grubość powłoki [μm] | Opis |
| 1 | Pokrywa przednia | | 70-120 | |
| 2 | Dach | | 70-120 | |
| 3 | Błotnik przedni | L | 70-120 | |
| 4 | Drzwi przednie | L | 70-120 | |
| 5 | Drzwi tylne | L | 70-120 | |
| 6 | Błotnik tylny | L | 70-120 | |
| 7 | Błotnik przedni | P | 70-120 | |
| 8 | Drzwi przednie | P | 70-120 | |
| 9 | Drzwi tylne | P | 200-320 | |
| 10 | Błotnik tylny | P | 250-1530 | |
| 11 | Pokrywa (drzwi) tyłu nadwozia | | 130-1400 | |

Podane przedziały grubości powłoki lakierowej, dotyczą punktów pomiarowych. Nie mogą być traktowane jako gwarancja, że grubość powłoki lakierowej w innych punktach nie wykracza poza te przedziały. Pomiar powłoki lakierowej został wykonany urządzeniem będącym w posiadaniu rzeczoznawcy. Pomiar wykonany innym przyrządem może się różnić.
