## Poglądowy Raport Stanu Technicznego

Zadanie: Ocena stanu technicznego i określenie wartości rynkowej pojazdu

| DANE IDENTYFIKACYJNE POJAZDU | | Dane: [D] IV-2025 | |
|---|---|---|---|
| Marka: | VOLKSWAGEN | Nr rejestracyjny: | WD7864K |
| Model pojazdu: | Transporter T5 GP TDi MR`10 E5 3.0t | Nr Info-Ekspert: | 040-05386 |

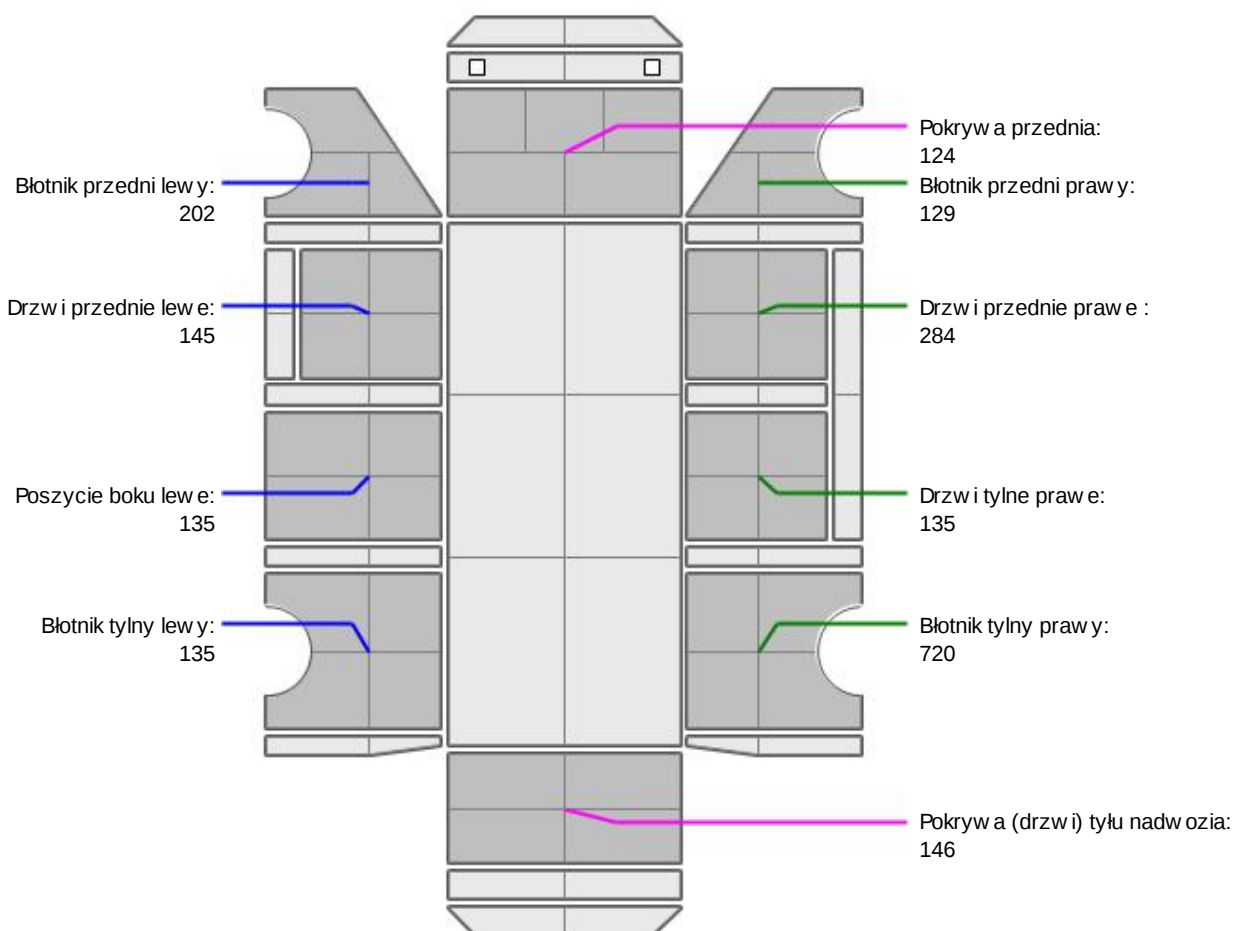
| L.p. | Nazwa elementu | L / P | Grubość powłoki<br>[μm] | Opis |
| 1 | Pokrywa przednia | | 124 | |
| 2 | Błotnik przedni | L | 202 | |
| 3 | Drzwi przednie | L | 145 | |
| 4 | Poszycie boku | L | 135 | |
| 5 | Błotnik tylny | L | 135 | |
| 6 | Błotnik przedni | P | 129 | |
| 7 | Drzwi przednie | P | 284 | |
| 8 | Drzwi tylne | P | 135 | |
| 9 | Błotnik tylny | P | 720 | |
| 10 | Pokrywa (drzwi) tyłu nadwozia | | 146 | |
