## Poglądowy raport stanu technicznego

Zadanie: Ocena stanu technicznego i określenie wartości rynkowej pojazdu

| DANE IDENTYFIKACYJNE POJAZDU | | Dane: [C] IV-2025 | |
|---|---|---|---|
| Marka: | MAN | Nr rejestracyjny: | PZ976UC |
| Model pojazdu: | 12.210 TGL E3 12.0t | Nr Info-Ekspert: | 148-01589 |

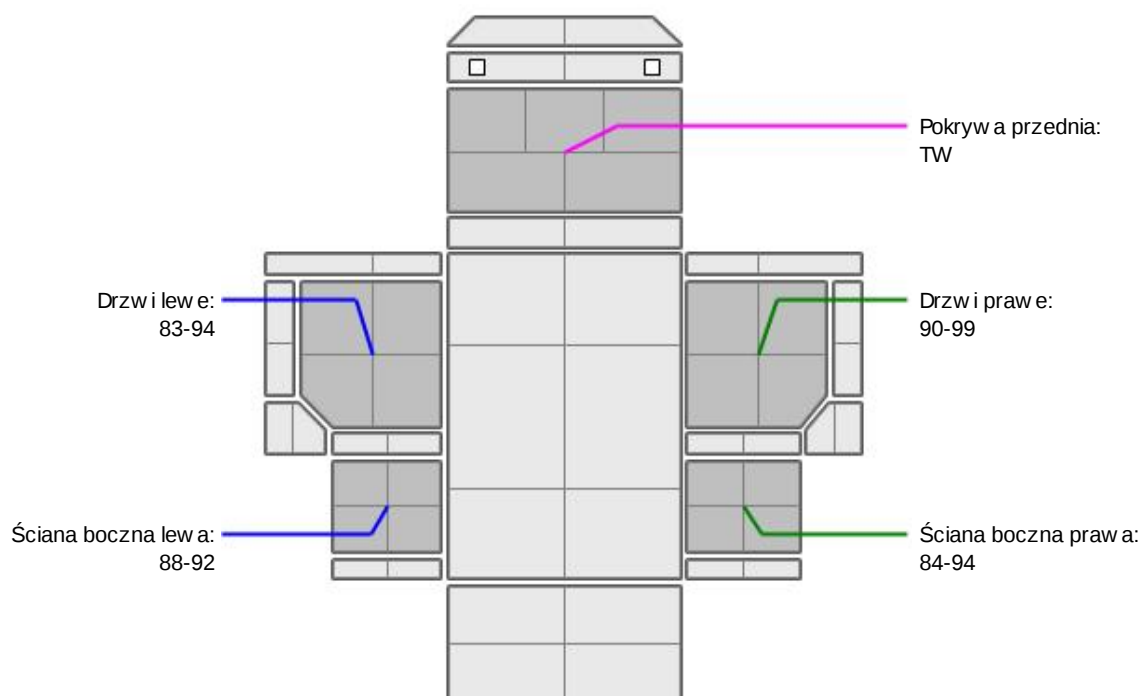
### KABINA KIEROWCY – Opis powłoki lakierowej

| L.p. | Nazwa elementu | L / P | Grubość powłoki [μm] | Opis |
| 1 | Pokrywa przednia | | TW | |
| 2 | Drzwi | L | 83-94 | |
| 3 | Ściana boczna | L | 88-92 | |
| 4 | Drzwi | P | 90-99 | |

| 5 | Ściana boczna | P | 84-94 | |

Podane przedziały grubości powłoki lakierowej, dotyczą punktów pomiarowych. Nie mogą być traktowane jako gwarancja, że grubość powłoki lakierowej w innych punktach nie wykracza poza te przedziały. Pomiar powłoki lakierowej został wykonany urządzeniem będącym w posiadaniu rzeczoznawcy. Pomiar wykonany innym przyrządem może się różnić.
